Zustandsbericht

Protokollnummer: 48234089
Auftrags-Nr / Referenz: 52087003
Besichtigungsdatum: 15.10.2026

Hersteller / Modell	Tesla Model Y Long Range Dual Motor AWD		
Kennzeichen	M-X 1004E	**Vehicle Identification number**	LRWYGCEK2NC419965
Erstzulassung	30.08.2022	**Laufleistung (abgelesen)**	124.575 km
HSN/TSN	1480 / ABD 00013	**Kraftstoffart**	Elektro
Fahrzeugart	Geländewagen	**Antriebsart**	Allradantrieb
Schadstoffklasse	2017/1151	**Getriebe / Anzahl Gänge**	Direktantrieb
Farbe	Schwarz Zweischicht-Uni	**Besichtigungszustand**	bedingt: Licht/Nässe/Schmutz
Leistung	153 kW	**Nächste HU**	11/2027
Wartungsheft / Nachweis	digitaler Nachweis / vollständig	**Restlauf bis Service**	
Letzte Wartung		**Polsterart**	Leder
Vorschaden	Keine Feststellbar	**Polsterfarbe**	Schwarz
Nachlackierung	Keine Feststellbar	**zul. Gesamtgewicht**	2.619 kg
Dokumente	ZB I vorhanden (Kopie)	**Anzahl Halter**	1
Schlüssel soll/ist	2/2	**Anzahl Sitze / Türen**	5 / 5
Vertragsnummer	52087003	**Re-Import**	Nein

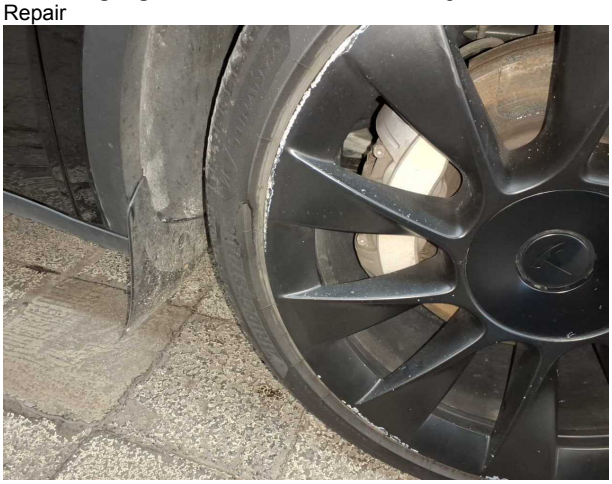
Beschädigung #1: Seitenwand rechts: Einstieg - Kratzer - Smart Repair

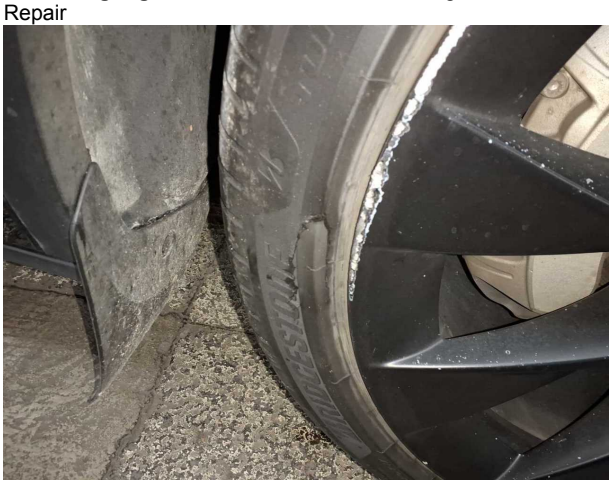
Beschädigung #2: Rad/Reifen: Reifen vorn rechts - beschädigt - erneuern

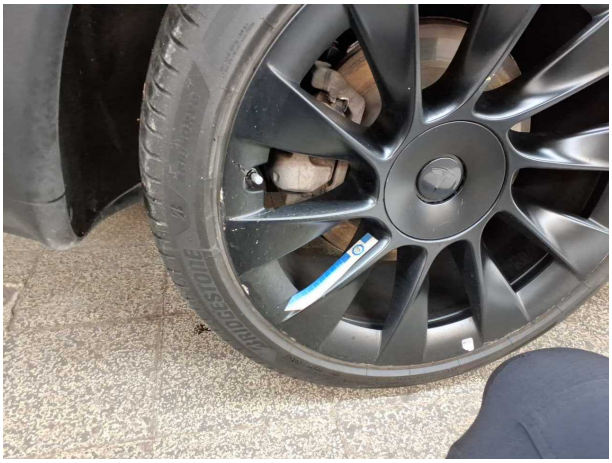
Beschädigung #4: Rad/Reifen: Leichtmetallfelge hinten links - verkratzt / verschürft - erneuern

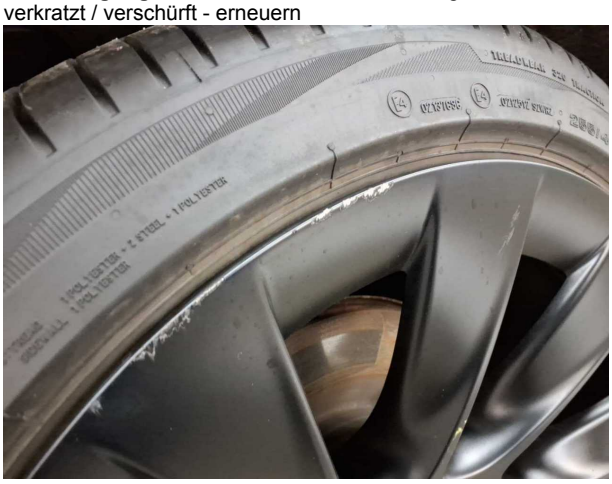
Beschädigung #5: Rad/Reifen: Leichtmetallfelge hinten rechts - verkratzt / verschürft - erneuern

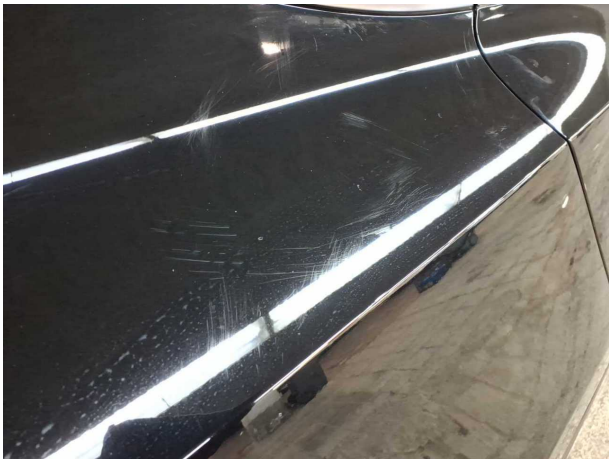
Beschädigung #10: Seitenwand rechts: Seitenwand - Delle / Lackschaden - instandsetzen und lackieren

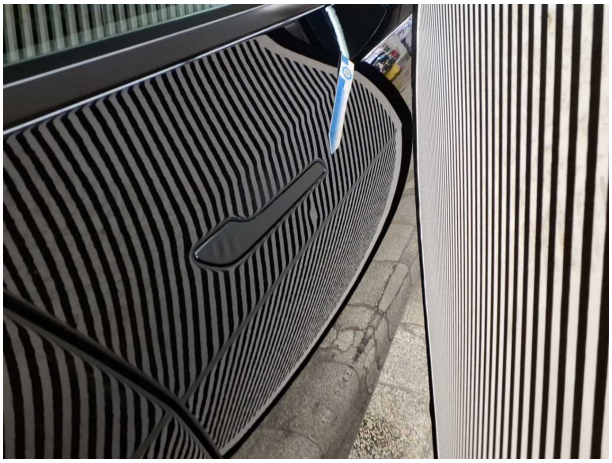
Beschädigung #12: Kotflügel rechts: Kotflügel rechts - Steinschlag - instandsetzen und lackieren

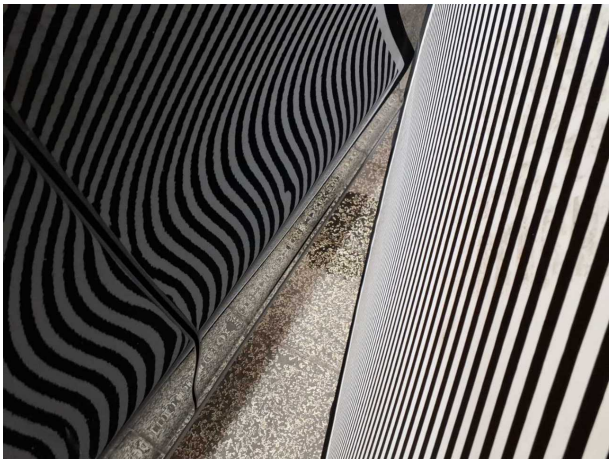
Beschädigung #13: Tür vorn rechts: Tür - Delle / Lackschaden - instandsetzen und lackieren
