Skoda Enyaq '21 BEV

Voertuiginformatie

Samenvatting schade

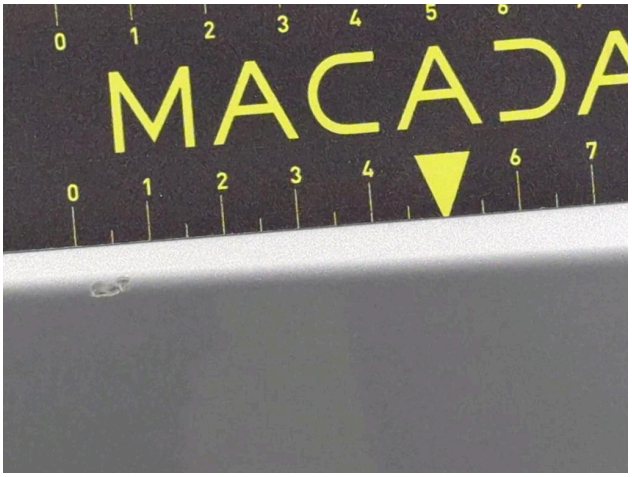
C/D-stijl R bekleding binnen
Kras(sen)
Smartrepair
Achterzijde

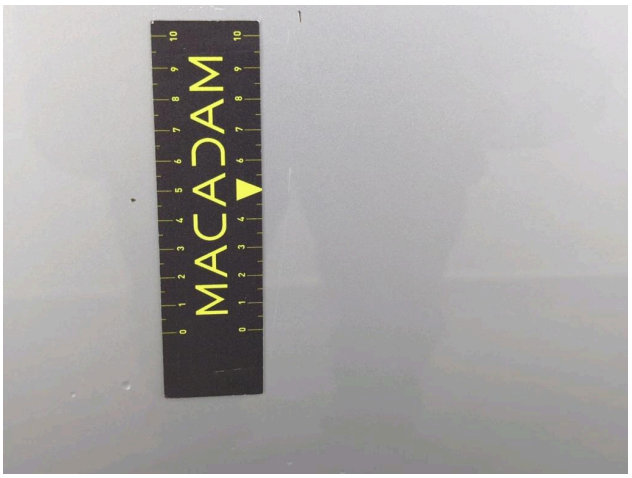
Deur A R
Deuk(en)
Herstellen en spuiten (compleet)
Rechts

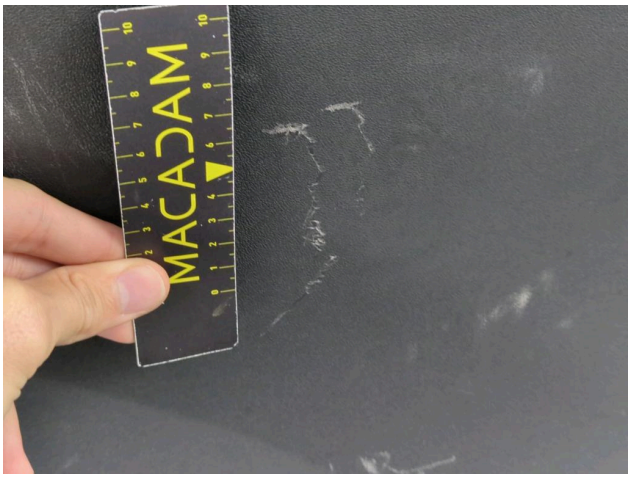
Deur V R
Deuk(en)
Herstellen en spuiten (compleet)
Rechts

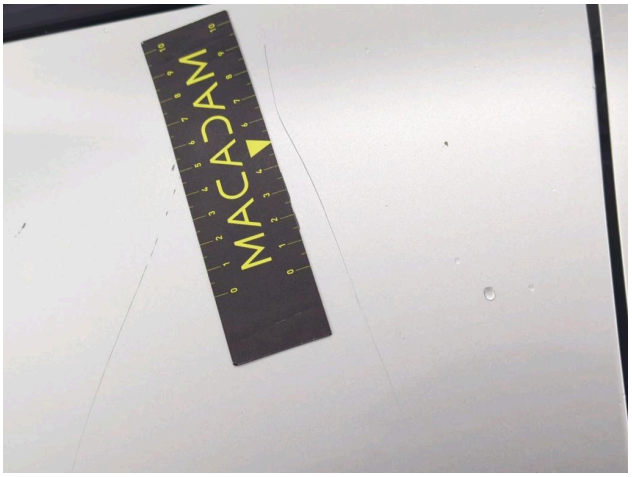
Scherm A R
Kras(sen)
Herstellen en spuiten (compleet)
Rechts
