Fahrzeugzustandsbericht - Verkauf

FORD Focus

FORD Focus Turnier 1.5 EcoBlue Start-Stopp-System Aut. COOL&CONNECT

Inspektion - ID	**11662819**	Besichtigt am	**03.11.2026 14:27:57**

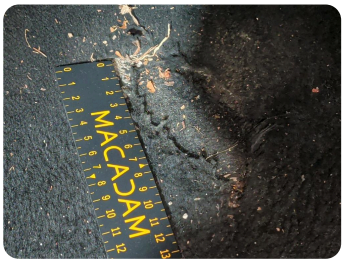
1 | Innenraum

Schadensart	**Verschmutzt**
Schweregrad	**Gesamtes Fahrzeug**
Reparaturmethode	**Reinigen**
Ursache	**Bei Inspektion festgestellt**

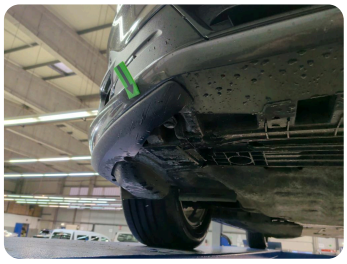
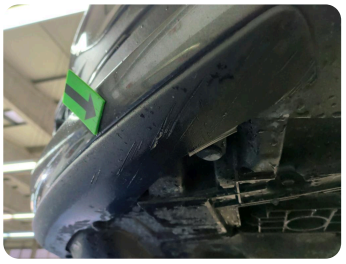
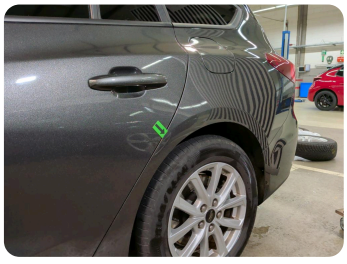
5 | Stoßfänger vorne

Schadensart	**Steinschlag**
Schweregrad	**> 25%**
Reparaturmethode	**Lackieren**
Ursache	**Bei Inspektion festgestellt**
