Fahrzeugzustandsbericht - Verkauf

VW Touareg

VW Touareg 3.0 V6 TSI OPF 4Motion Aut. R-Line Geschlossen, 5-türig, Automatik, 8-Gang

Inspektion - ID	**11040694**	Besichtigt am	**15.09.2026 13:57:12**

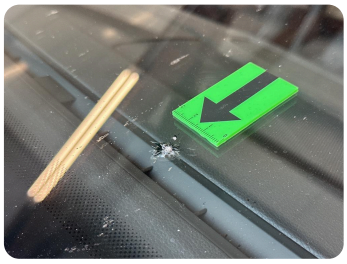
2 | Windschutzscheibe

Schadensart	**Sprung**
Schweregrad	**>2 cm - 3 cm**
Reparaturmethode	**Ersetzen**
Ursache	**Bei Inspektion festgestellt**

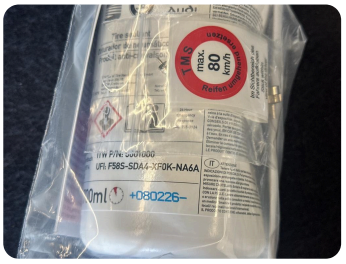
6 | Tirefit

Schadensart	Abgelaufen
Schweregrad	Ersetzen
Reparaturmethode	Ersetzen
Ursache	Bei Inspektion festgestellt
