Fahrzeug:	**HYUNDAI Kona ELEKTRO 150kW Sports Utility Vehicle5-türig 0 ccm 204 PS / 150 KW Elektrisch Automatik**

Zustandsbericht

Kunde :	**Allane SE HCBE**		
Berichtsnummer :	**0000000948768-DE926**	**Amtl. Kennzeichen :**	**MR-V1899E**
Referenznummer:	**31261422**

Hyundai Kona (OS)(2017->) Trend Elektro 2WD

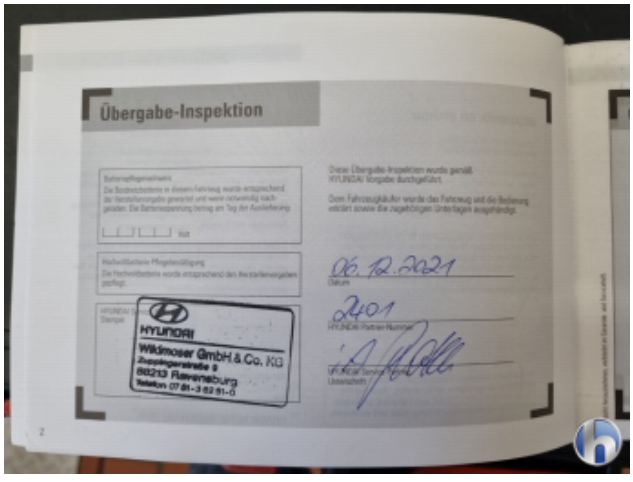
Serviceheft/Nachweis

Bremsanlage:	Die Bremsanlage wurde durch eine Inaugenscheinnahme geprüft. *Bremsscheiben HA HL Tragbild mangelhaft siehe foto
Motorlauf:	Ein Probelauf des Motors konnte nicht durchgeführt werden
Hinweis:	*Wartung fehlt/überzogen. Kostenerweiterung durch Verlust der Herstellergarantie möglich. Reifen entsprechen nicht dem Auslieferungszustand vom Hersteller
