CITROEN C5 Aircross 1

VIN	VR7ARHPY9SL027958
Première immatriculation	28/07/2025

DÉTAILS DE L'INSPECTION

Date de l'inspection	03/08/2026 11:14:14

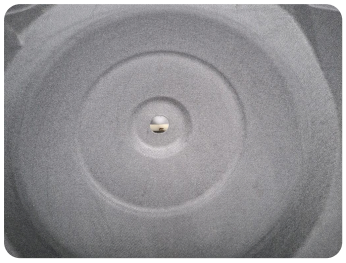
6 | Compresseur

Type de dommage	**Manque**
Mode de réparation	**Réparer/rempl. (montant forfaitaire)**
