DEKRA-Nr: 0302 / 033833 / 2026 / B080438002127 vom 02.11.2026

Zustandsbericht/Minderwertgutachten-Leasing

Erstzulassung	27.10.2020	Fahrzeugart	PKW
Hersteller	BMW	Marke	BMW
Typ / Verkaufsbez.	318d Touring Aut. Advantage	Aufbauart	Kombi
Türen	5	Sitzplätze	5
Fahrzeug-Ident.-Nr.	WBA6L31040FK37974	HSN / TSN	0005 / DDH
Schlüssel-Nr.	10137046	Km-Stand abgelesen	209295
Nächste HU §29 StVZO	10 / 2027	Energiequelle / Kraftstoff	Hybr.Diesel/E
Zylinderanzahl	4 / Hybridantrieb	Leistung (kW)	110
Hubraum (ccm)	1995	Schadstoffklasse:	EURO6;WLTP;AP;PI/CI; M, N1 I
Antriebsart	Heckantrieb	Getriebe	Automatik
Felgen	Leichtmetall	Farbe	Schwarz / Metallic
Polster / Farbe	Stoff / Anthrazit

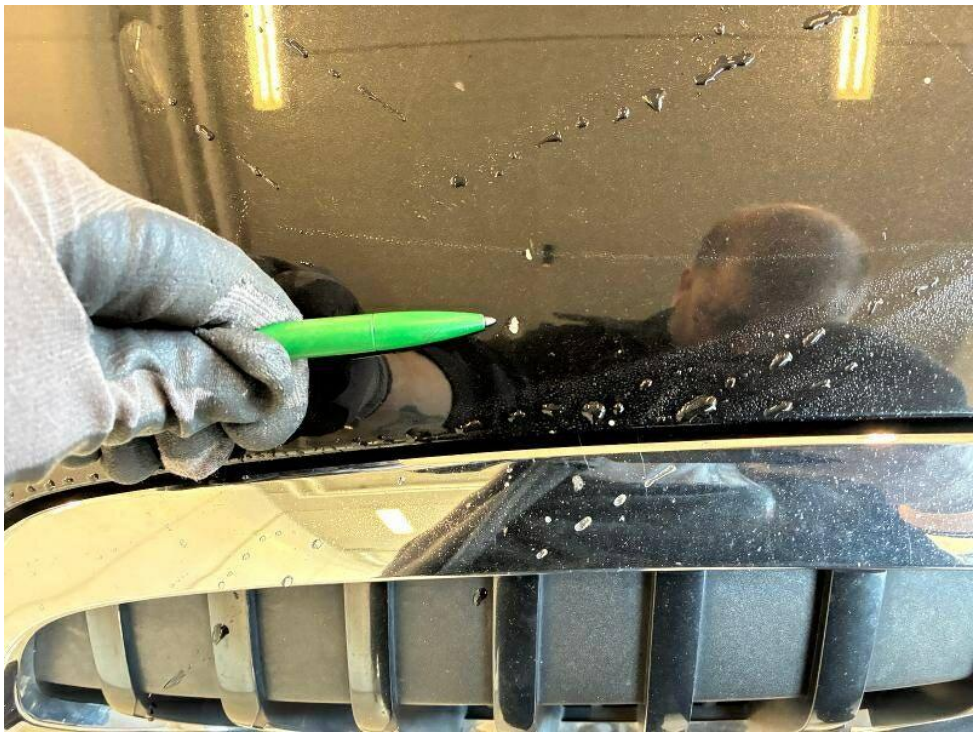
Bild 14 : Motorhaube erhöhte Steinschlagdichte

1. Stoßfänger vorne Kratzer + Steinschlag, lackieren mit Lackaufbau (Bild 15, 16)
2. Motorhaube erhöhte Steinschlagdichte, lackieren mit Lackaufbau (Bild 13, 14)
3. Türe vorne rechts Kratzer + Dellen, lackieren mit Lackaufbau (Bild 19, 20)
4. Türe hinten rechts Kratzer, lackieren mit Lackaufbau (Bild 21)
5. Seitenwand hinten links Dellen + Kratzer, lackieren mit Lackaufbau (Bild 26, 27, 28)
6. Seitenwand hinten rechts Kratzer, smart repair (Bild 22)
7. Stoßfäger hinten Kratzer, lackieren mit Lackaufbau (Bild 24, 25)
8. Spiegel rechts Kratzer + Blinkerglas gerissen, instandsetzen (Bild 18)
9. Sitze Verschmutzungen, reinigen (Bild 31)

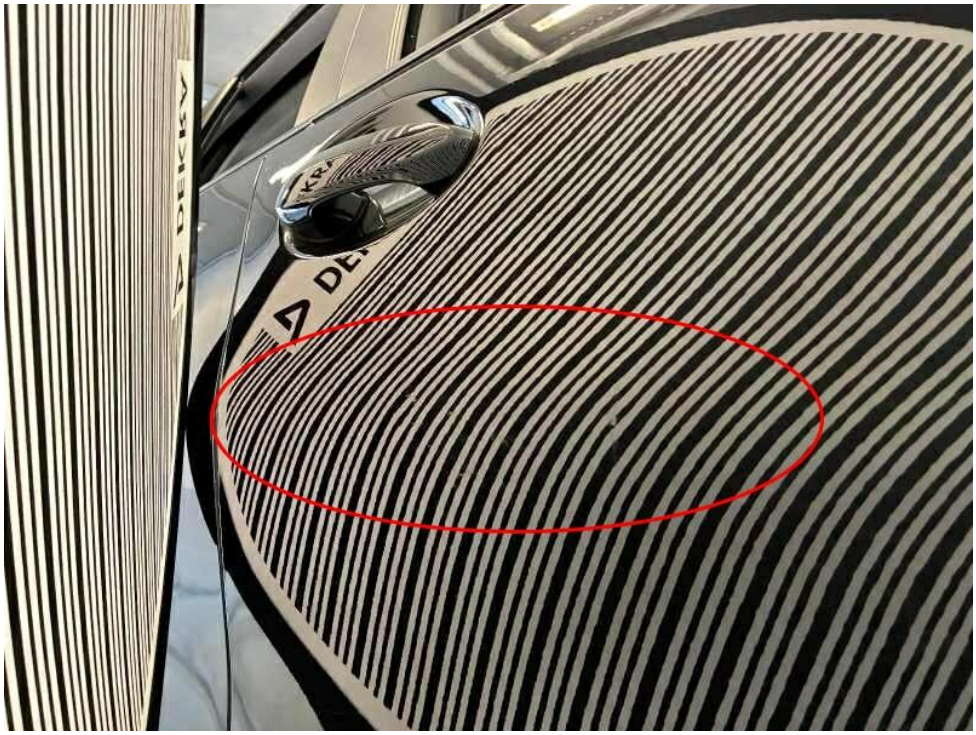
Bild 19 : Türe vorne rechts Kratzer + Dellen

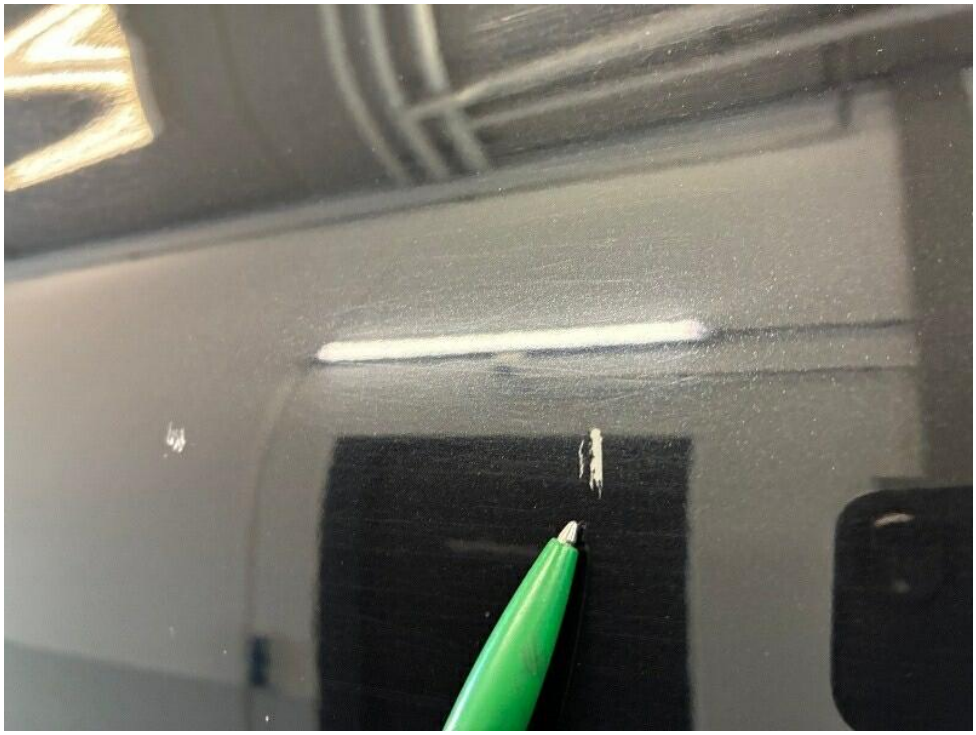
Bild 21 : Türe hinten rechts Kratzer

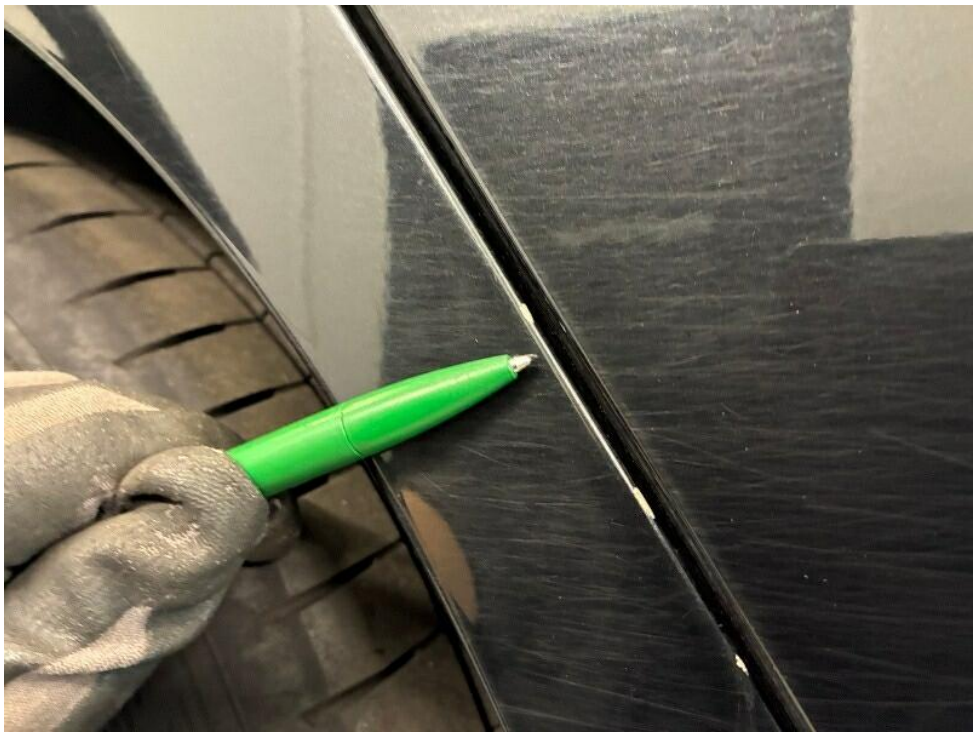
Bild 22 : Seitenwand hinten rechts Kratzer

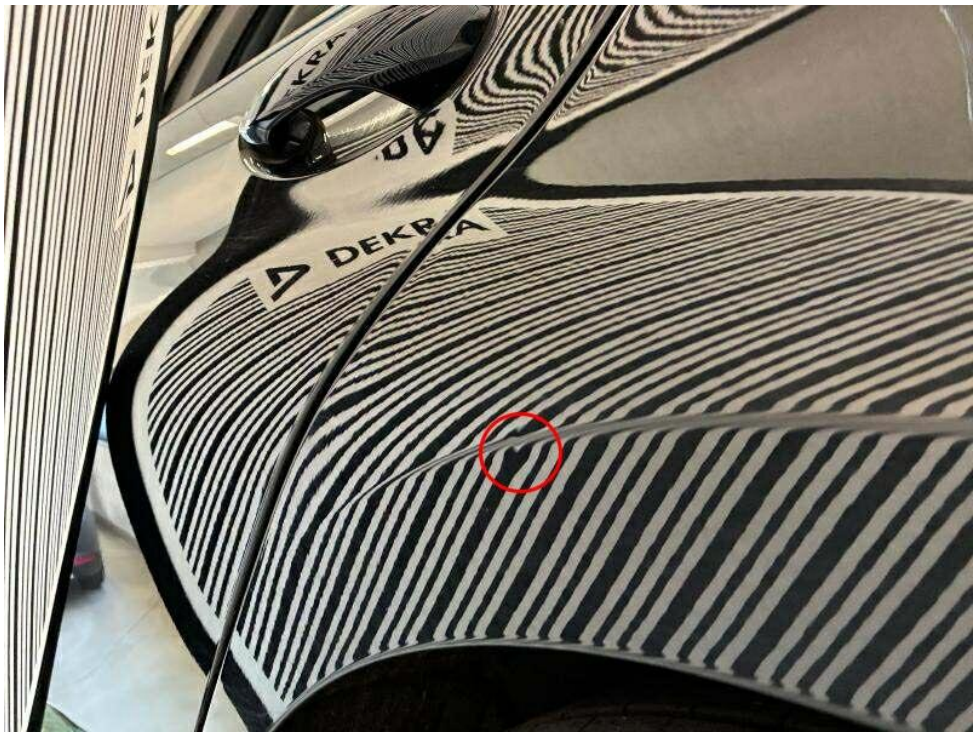
Bild 26 : Seitenwand hinten links Dellen + Kratzer

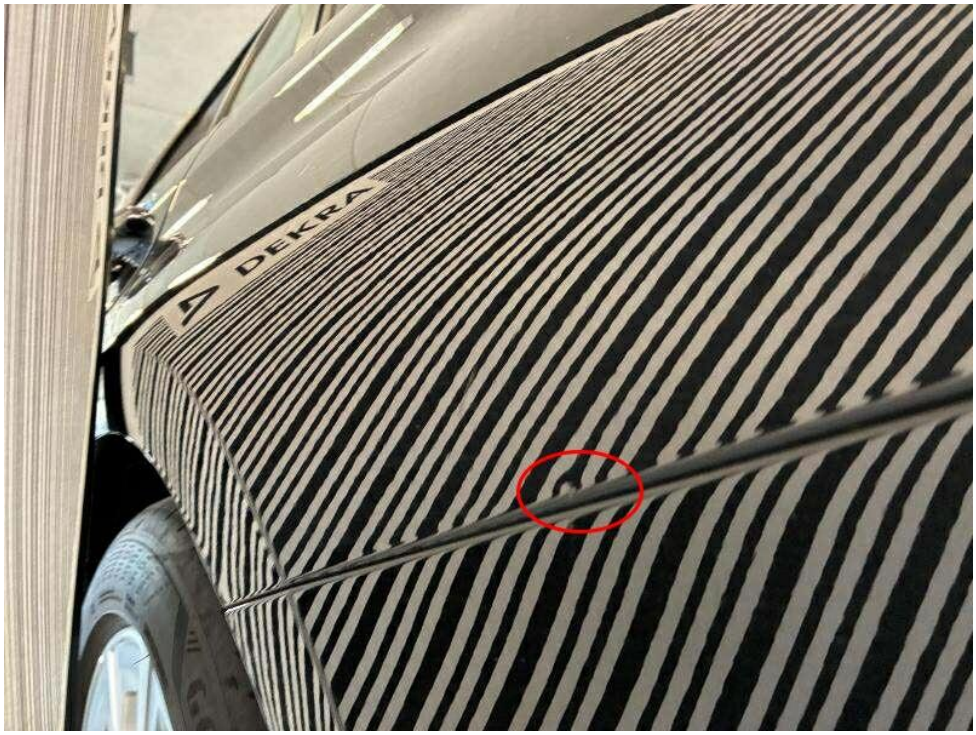
Bild 27 : Seitenwand hinten links Dellen + Kratzer

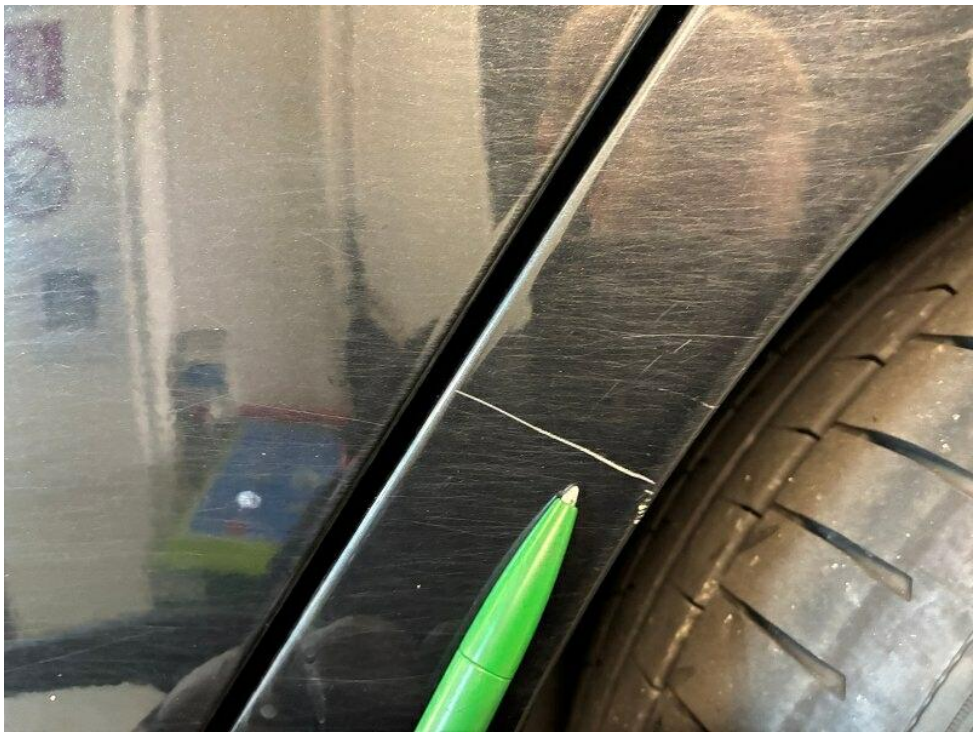
Bild 28 : Seitenwand hinten links Dellen + Kratzer

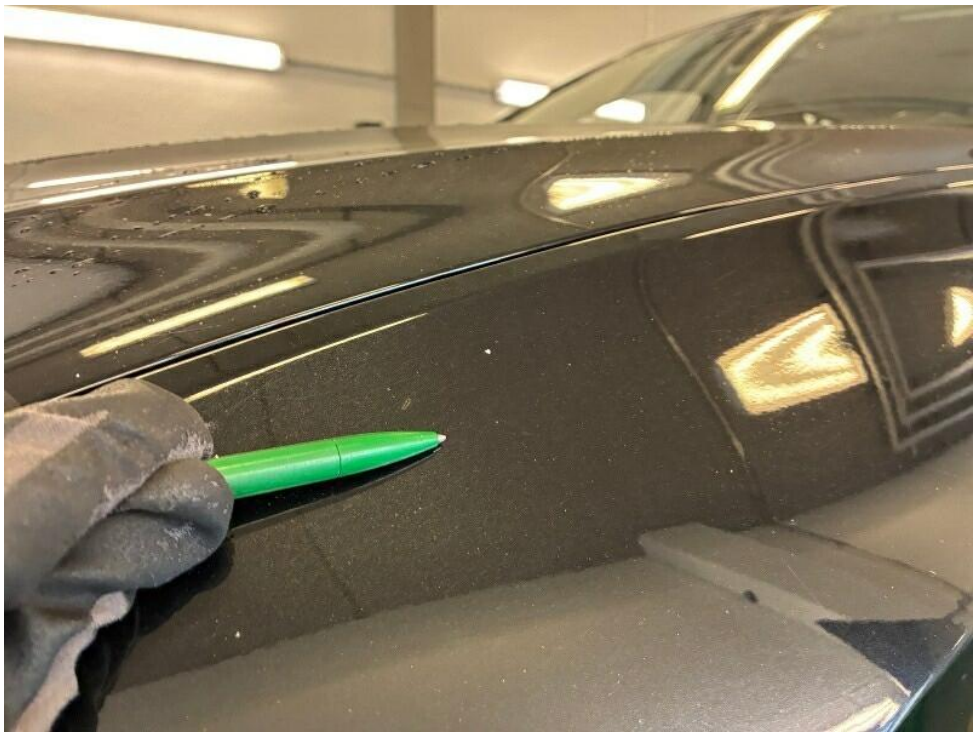
Bild 30 : Kotflügel vorne links Steinschlag

Kotflügel vorne links Steinschlag, (Bild 30)
Kotflügel vorne rechts Steinschlag, (Bild 17)
Frontscheibe Mikrosteinschlag, (Bild 32)
Türe vorne links Kratzer, (Bild 29)
LM-Felge hinten rechts Kratzer, (Bild 23)

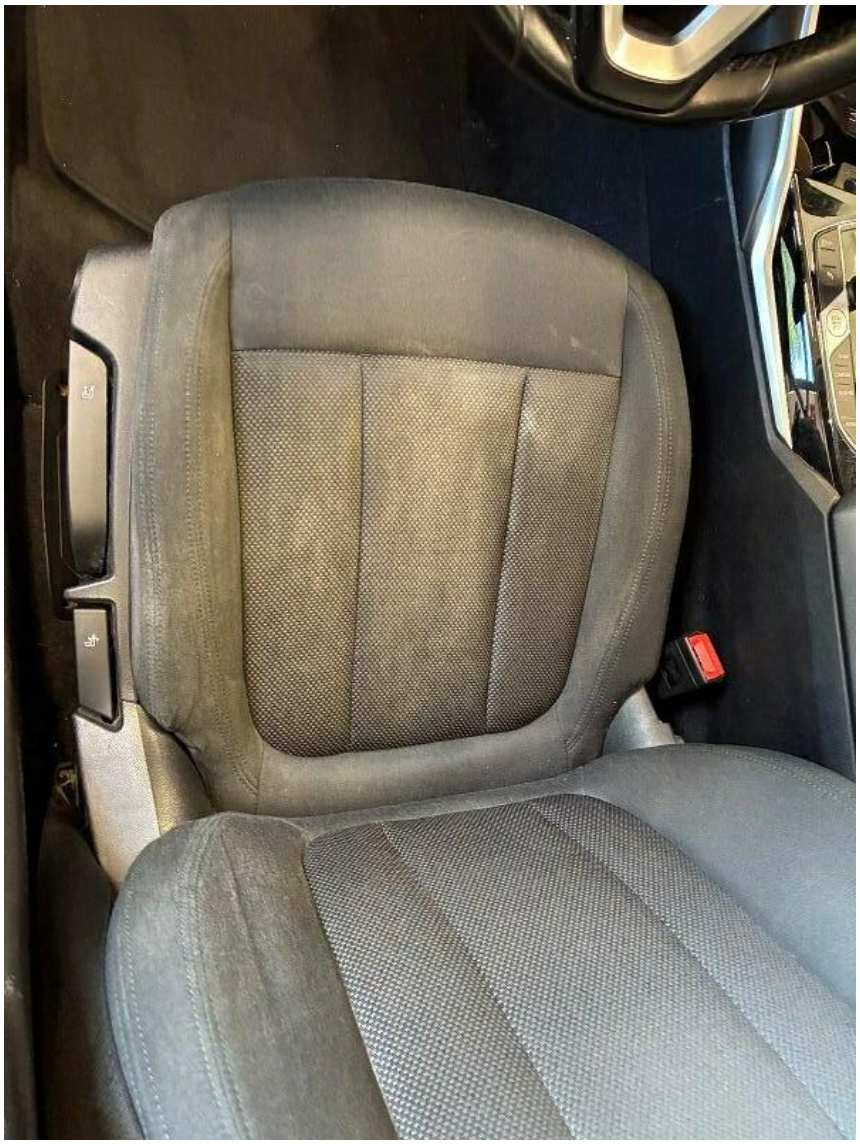
Bild 31 : Sitze Verschmutzungen

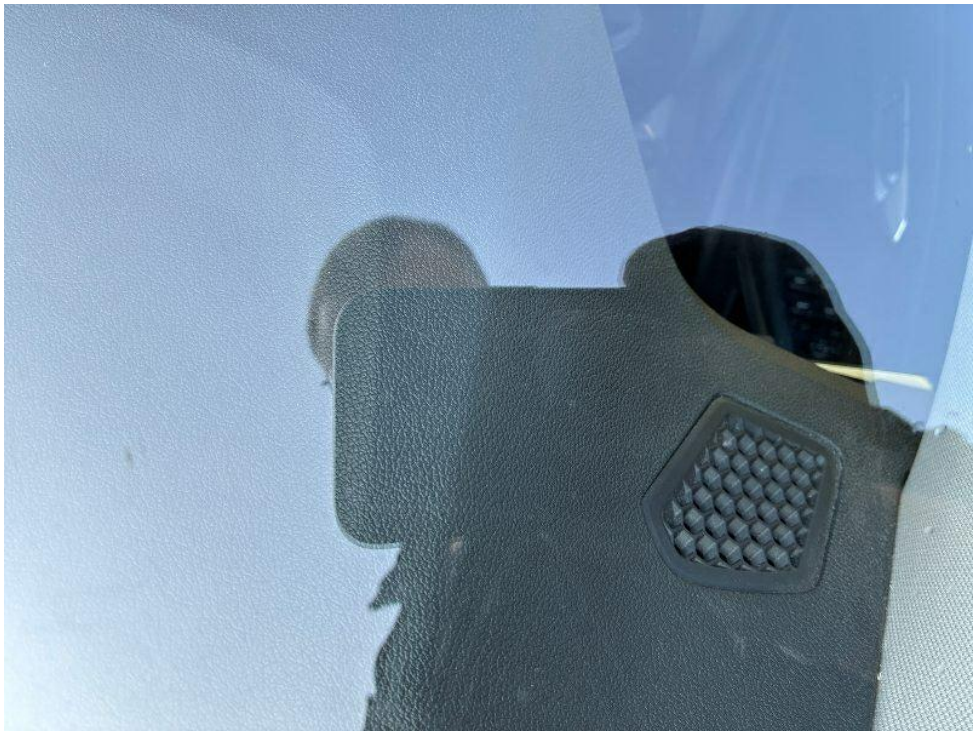
Bild 32 : Frontscheibe Mikrosteinschlag
