Wertgutachten

Protokollnummer:	48486998
Auftrags-Nr / Referenz:	
Besichtigungsdatum:	16.10.2026
Sachverständiger:	Christian Kabbeck
Besichtigung durch	Sv O.Griese

Hersteller / Modell	Mercedes-Benz Sprinter		
Kennzeichen	WI-MD8739	**Fahrgestellnummer**	W1V3KCFZXSP765363
Erstzulassung	24.02.2025	**Laufleistung (abgelesen)**	53.364 km
HSN/TSN	2222 / BOW 61252	**Kraftstoffart**	Diesel
Fahrzeugart	Transporter	**Antriebsart**	Heckantrieb
Schadstoffklasse	EURO6	**Getriebe / Anzahl Gänge**	Automatik (Getriebe Automati…
Farbe	ARKTIKWEISS	**Besichtigungszustand**	ausreichend
Leistung	125 kW	**Nächste HU**	
Hubraum	1.950 ccm	**Zylinder**	—
Wartungsheft / Nachweis	nicht vorhanden	**Restlauf bis Service**	397 Tag(e)
Letzte Wartung		**Polsterart**	Stoff
Vorschaden	Feststellbar	**Polsterfarbe**	Schwarz-Anthrazit
Nachlackierung	Keine Feststellbar	**zul. Gesamtgewicht**	3.500 kg
Dokumente	ZB I / II nicht vorhanden	**Anzahl Halter**	1
Schlüssel soll/ist	2/1	**Anzahl Sitze / Türen**	3 / 4

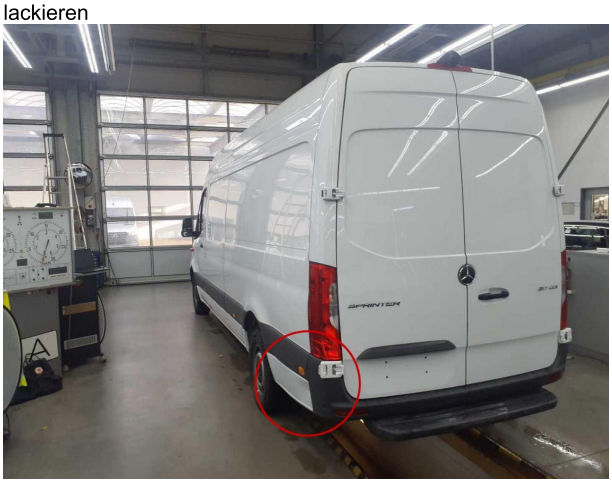
Beschädigung #1: Schweller links: Einstieg - verkratzt / verschürft - lackieren

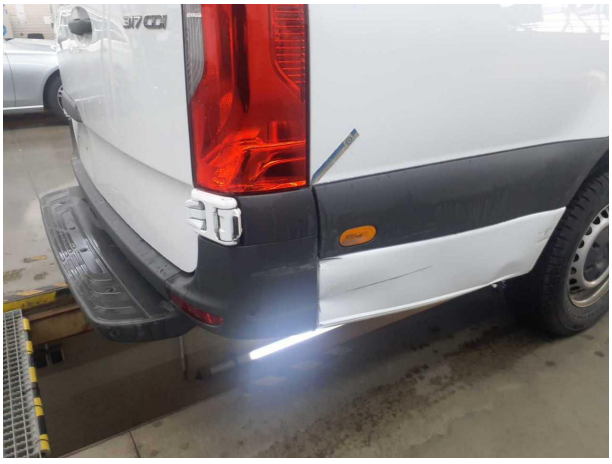
Unfall 1: Seite rechts
