DEKRA-Nr: 0357 / 038576 / 2026 / B085854000814 vom 12.08.2026

Vermarktungsbericht

Auftraggeber	ALD AutoLeasing D GmbH Flotte, Nedderfeld 95, 22529 Hamburg
Besichtigung	27.07.2026

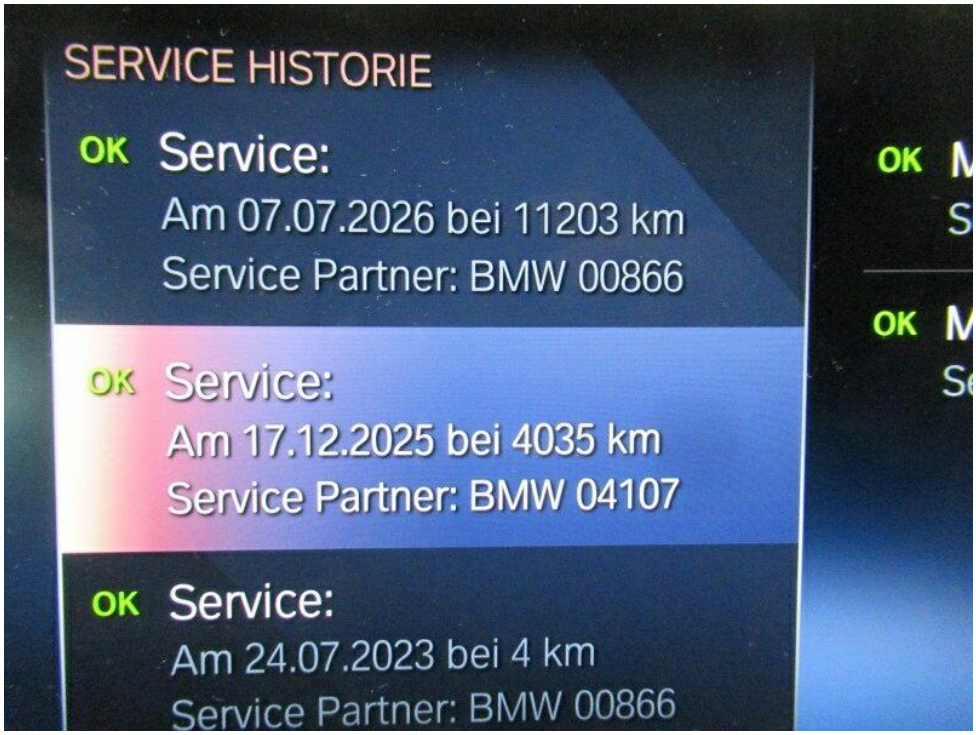
Bild 7 : Wartungsnachweise

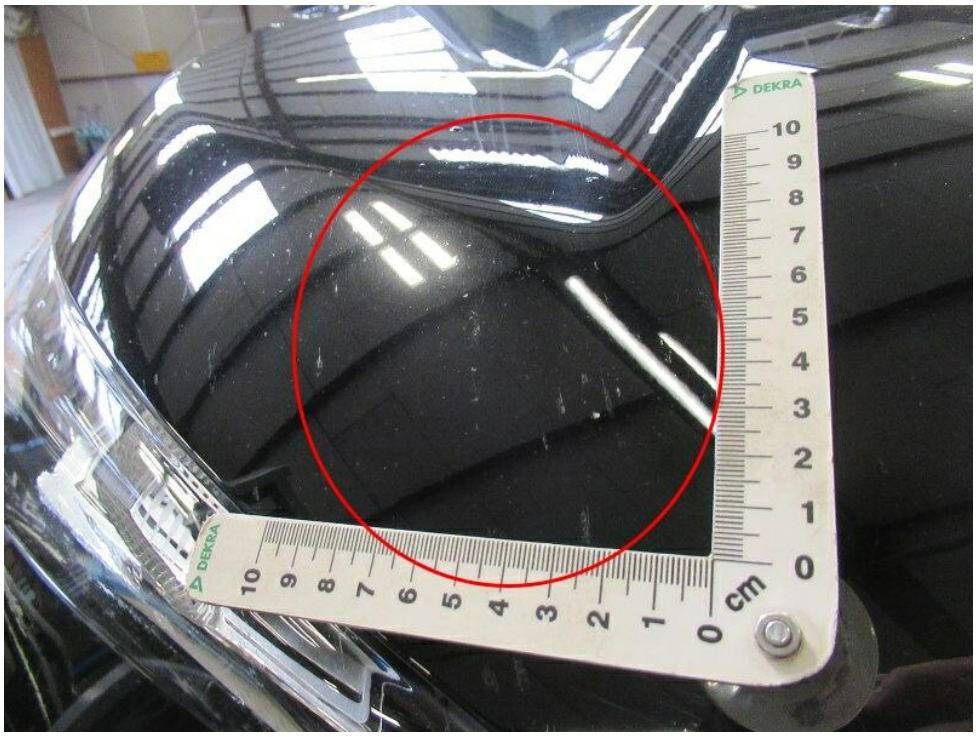
Stoßfänger vorne Lackierung, Steinschlag,
Gebrauchsspur (Bild 10, 11)
Motorhaube Lackierung, Steinschlag,
Gebrauchsspur (Bild 8, 9)

Bild 8 : Motorhaube Lackierung, Steinschlag, Gebrauchsspur

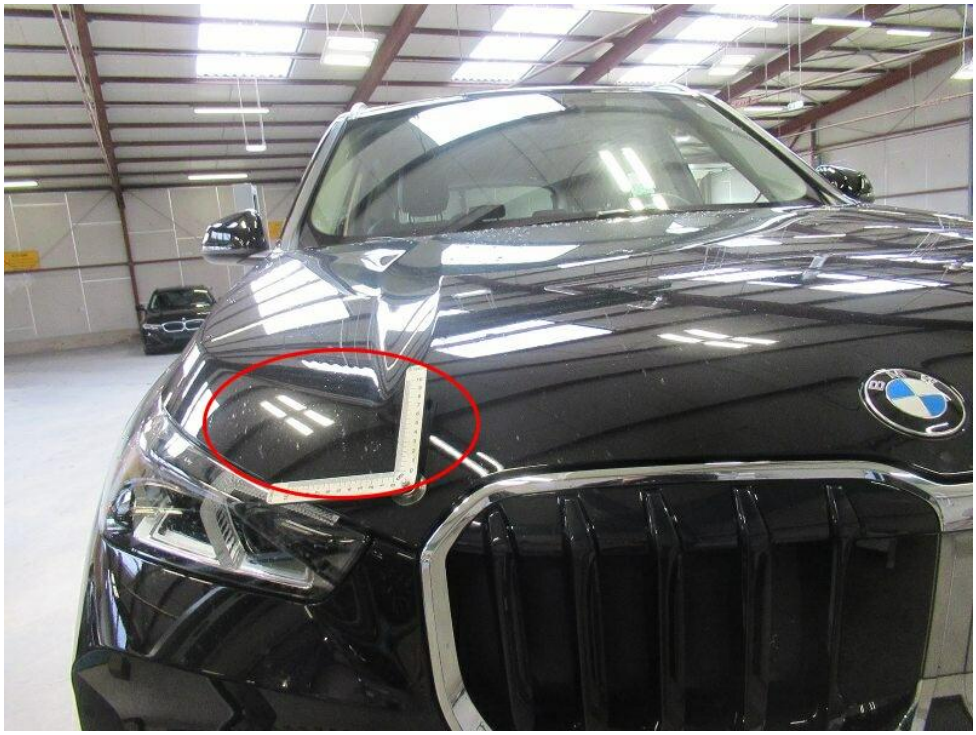
Bild 9 : Motorhaube Lackierung, Steinschlag, Gebrauchsspur

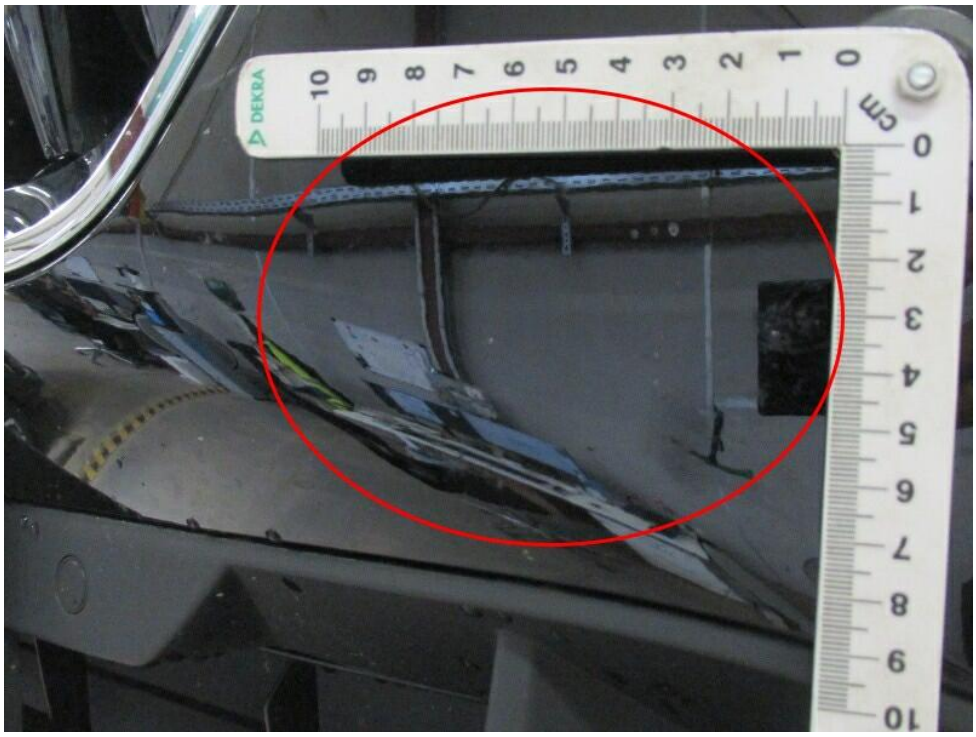
Bild 10 : Stoßfänger vorne Lackierung, Steinschlag, Gebrauchsspur
