DEKRA-Nr: 0327 / 035652 / 2026 / B078111000232 vom 14.10.2026

Zustandsbericht / Minderwertgutachten

Erstzulassung	05.05.2022	Fahrzeugart	PKW
Hersteller	SMART	Marke	smart
Typ / Verkaufsbez.	smart fortwo coupe EQ	Aufbauart	Coupe
Türen	2	Sitzplätze	2
Fahrzeug-Ident.-Nr.	W1A4533911K473994	HSN / TSN	2222 / ADL
Schlüssel-Nr.	10944732	Km-Stand abgelesen	41330
Nächste HU §29 StVZO	07 / 2026	Energiequelle / Kraftstoff	Elektro
Leistung (kW)	41	Schadstoffklasse:	2017/1151;WLTP;reine Elektrofz
Antriebsart	Heckantrieb	Getriebe / Gänge	Automatik / 1
Felgen	Stahl ohne Radzierblende	Farbe	Schwarz / Uni
Polster / Farbe	Stoff / Schwarz

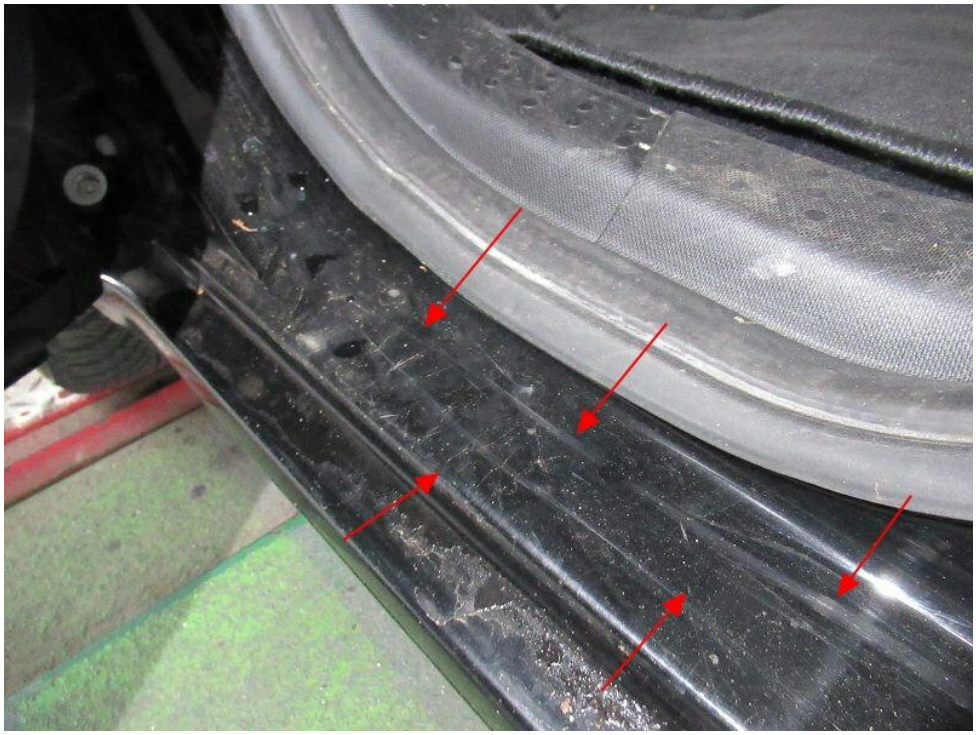
Bild 16 : Türeinstieg links verkratzt

Bild 17 : Türeinstieg links verkratzt

Bild 18 : Türdichtung links aufgerissen

1. Türdichtung links aufgerissen, erneuern (Bild 18)
2. HU / AU-Abnahme überfällig, erneuern
3. Fahrersitzbezug verunreinigt, reinigen (Bild 14)
4. Türeinstieg links verkratzt, lackieren mit Lackaufbau (Bild 16, 17)
5. Türeinstieg rechts verkratzt und eingedellt, inst. und lackieren,
6. Seitenteil hinten links, eingedellt, drücken
7. Stoßfänger vorne Lackierung, zerkratzt, lackieren mit Lackaufbau
8. Stoßfänger hinten Lackierung, zerkratzt, smart repair

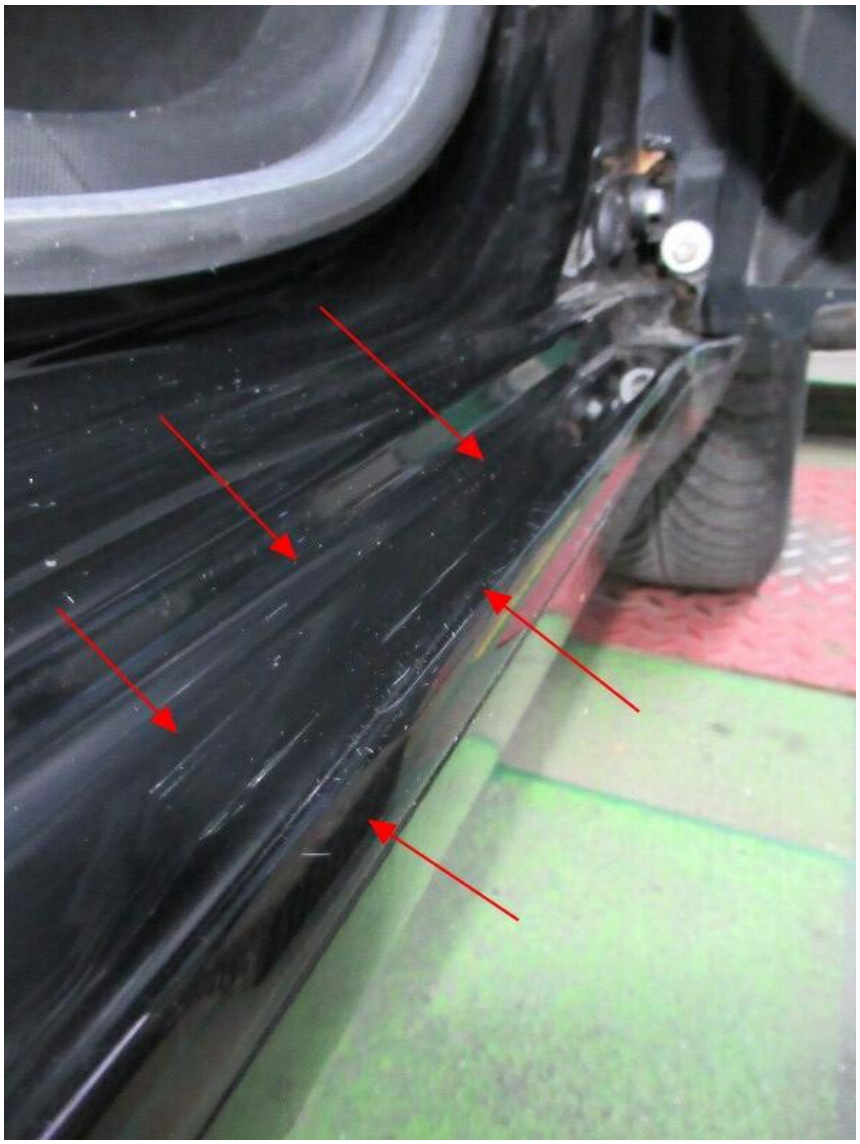
Bild 19 : Türeinstieg rechts verkratzt

Bild 20 : Türeinstieg rechts verkratzt und eingedellt

Bild 21 : Stoßfänger hinten links angestoßen und verkratzt

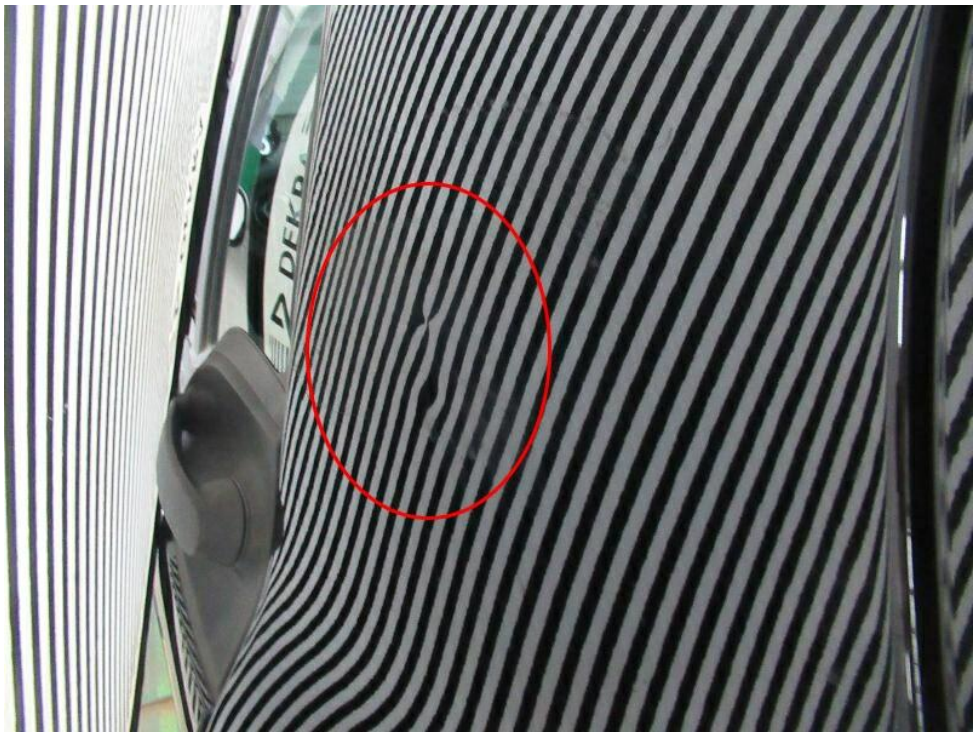
Bild 22 : Seitenteil hinten links Dellen

Bild 23 : Stahlfelge vorne rechts angestoßen (Gebrauchsschaden)

Stahlfelge vorne rechts angestoßen
