FY-034-FG

Détails du véhicule

DÉTAILS DU VÉHICULE

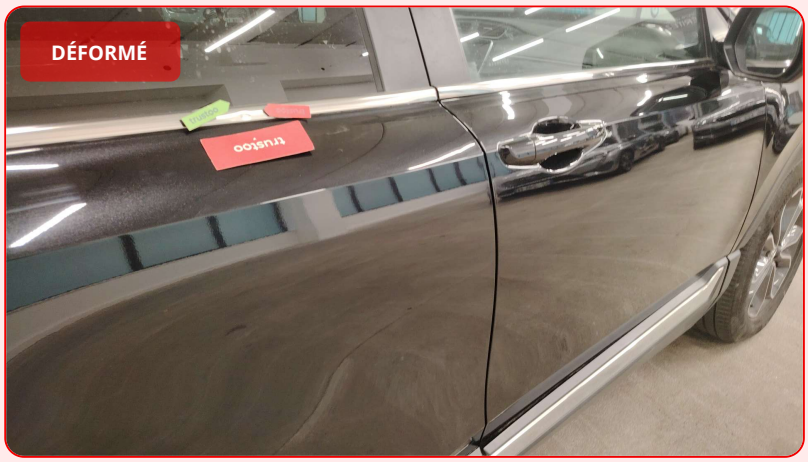
Poignée de porte arrière droite

Joint de porte avant droite **DÉFAUT**

Baguette de vitre déformée

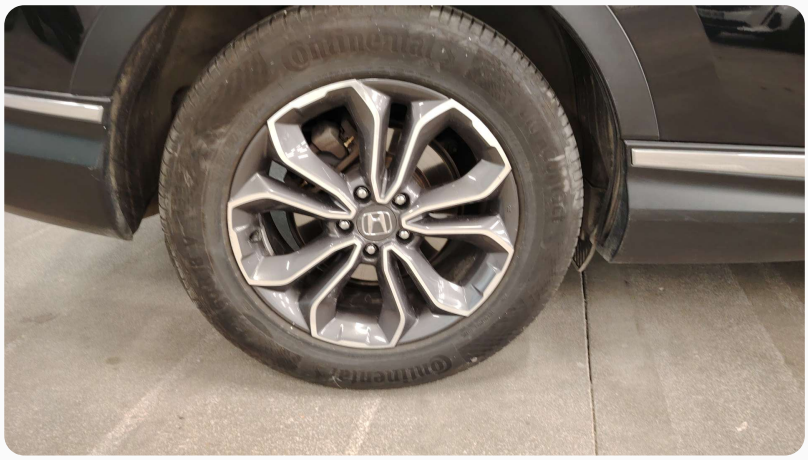
Photo mesure usure pneu arrière droit

Mesure usure pneu arrière droit	4MM
⚠️ Si le pneu est hors tolérance, mettre *Défaut/Usé/Remplacer* ⬇️⬇️⬇️	
Prix pneumatique en fonction de la taille de jante (⚠️ à modifier manuellement ⚠️) : - 15" = 200€ - 16" = 200€ - 17" = 200€ - 18" = 250€ - 19" = 250€ - 20" = 350€ - 21" = 450€ - 22" = 500€ - 23" = 550€	
Pneu arrière droit	
Jante arrière droite	
Enjoliveur arrière droit	
Pare-boue arrière droit

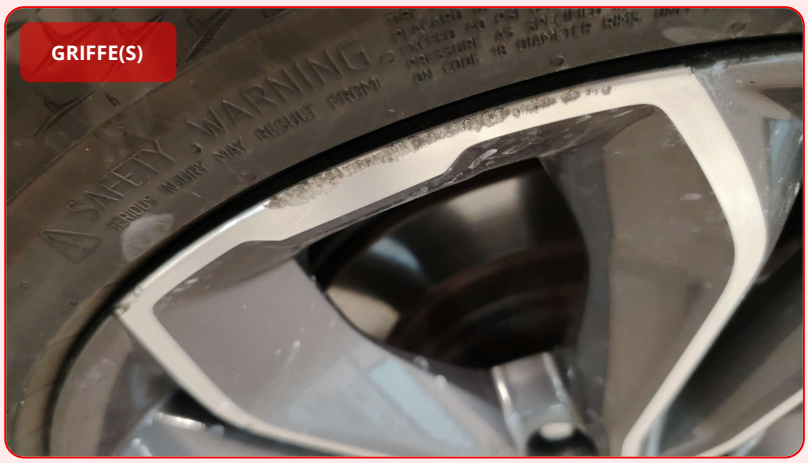
Jante arrière gauche

DÉFAUT JANTE BITON POLYCHROME
