Bewertungsgutachten / Rechendaten

Kennzeichen **LP FG103** **FIN** **TMAJD812DNJ120730**

Bewertungsgutachten

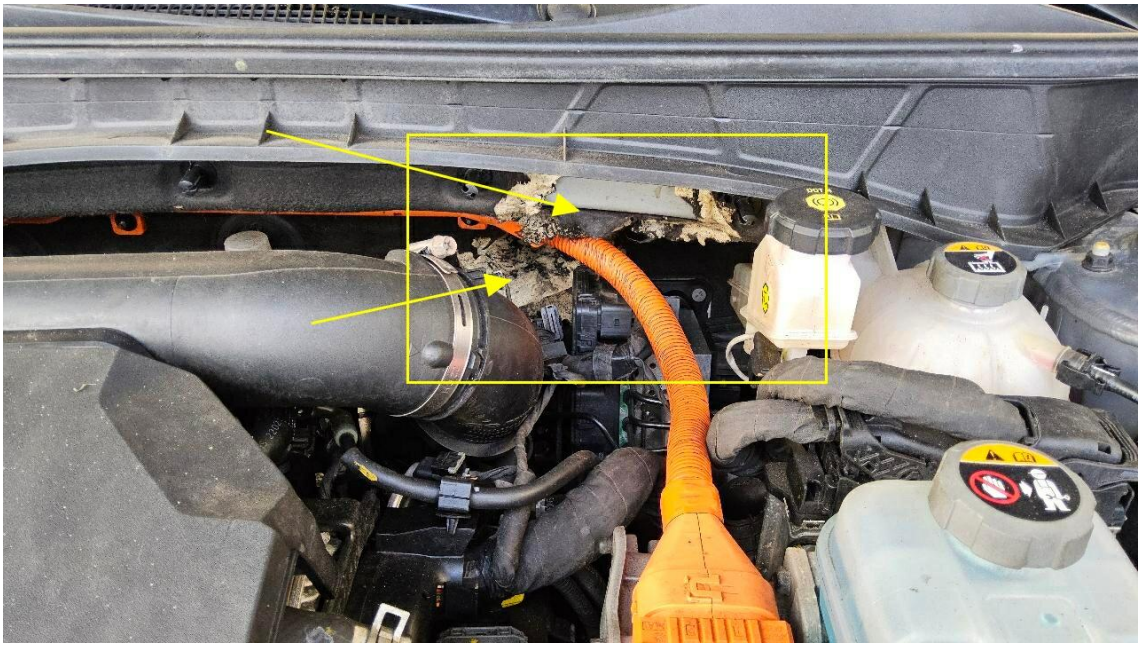
Dämmung Spritzwand, beschädigt, erneuern (Bild 7, 8);

Bild 7 : Dämmung Spritzwand, beschädigt

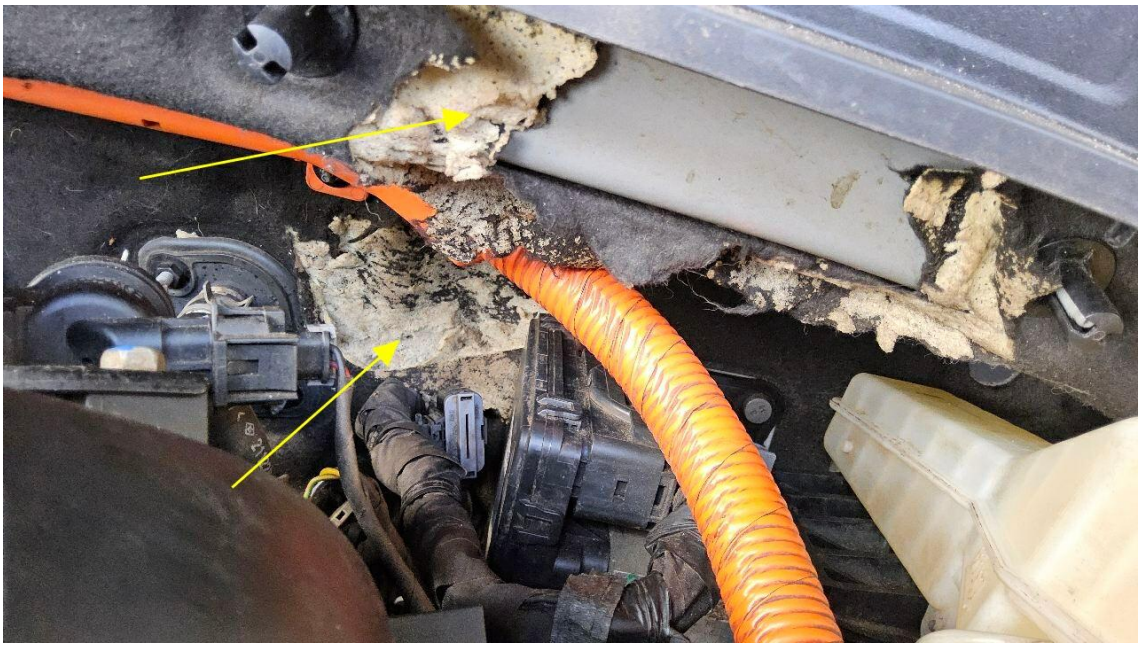
Bild 8 : Dämmung Spritzwand, beschädigt
