Zustandsbericht

Kunde :	**Allane SE**		
Berichtsnummer :	**0000000952304-DE613**	**Amtl. Kennzeichen :**	**CO-HP 76**
Referenznummer:	**31270150**

DS Automobiles DS 7 (07.2022->) Performance Line

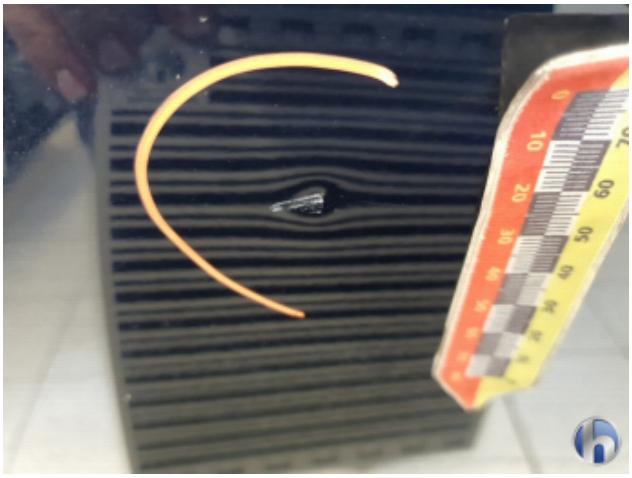
Bauteil	Schaden	Rep.-Art
1.	Türeinstieg Hinten - Rechts	Kratzer Tief Bis Grundierung	Smart Repair
2.	Tür Hinten - Rechts	Delle Bis 20 Mm Mit Lackschaden	Smart Repair

1. Türeinstieg Hinten - Rechts
Kratzer Tief Bis Grundierung - Smart Repair

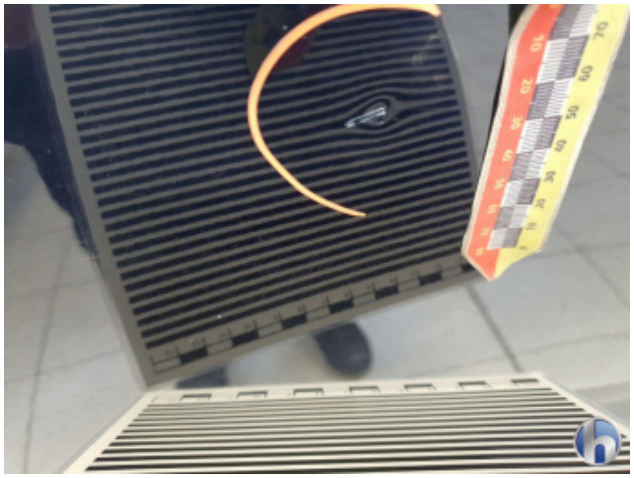
2. Tür Hinten - Rechts
Delle Bis 20 Mm Mit Lackschaden - Smart Repair
