Verkaufsgutachten

Vorgang	
Ihr Auftrag vom	13.10.2026 durch Raiffeisen-Impuls Fuhrparkmanagement GmbH & Co. KG
Besichtigungsort	90571 Schwaig, Altdorfer Str. 15
Besichtigungsdatum	14.10.2026
Referenznummern	2065262

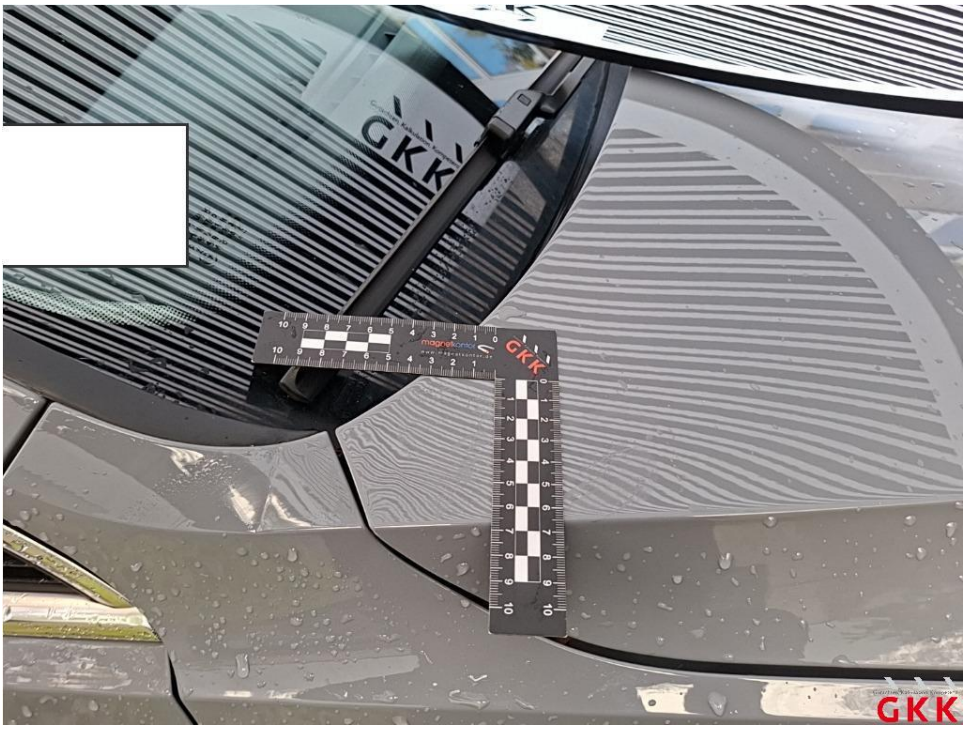
Bild 43 Motorhaube/Kotflügel vorne rechts verformt Fahrzeug, vorne rechts, Unfallschaden, Unfallschaden beheben

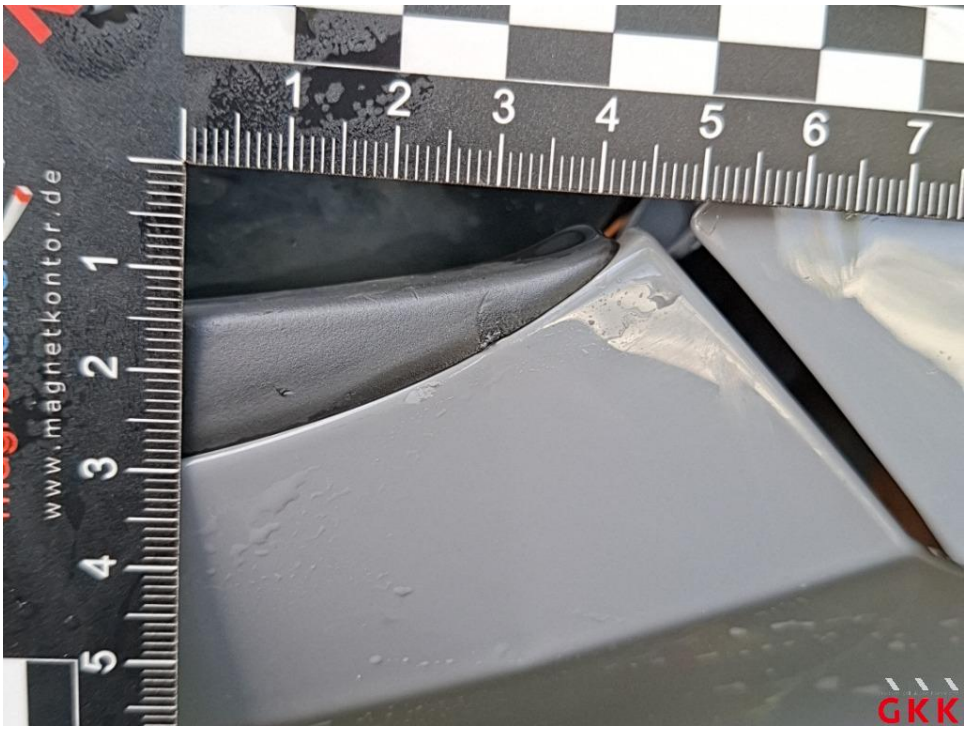
Bild 46 Zierleiste Frontscheibe rechts beschädigt Fahrzeug, vorne rechts, Unfallschaden, Unfallschaden beheben
