Hüsges Gruppe®
Die Gutachter

Athlon Verkaufsexpertise

Volvo V60 Kombi .

Fahrzeug-Ident.-Nr.:	**YV1ZWH4V9T2679571**	Laufleistung abgelesen:	**18162 km**
Erstzulassung / Baujahr:	**07.08.2025 / 2026**	Besichtigungsdatum/-ort:	**21.07.2026 Emmering**
Fahrzeugart:	**PKW**	Aufbauart:	**Kombilimousine**
KBA-Nr. (HSN/ TSN):	**910//1BOH**	Kraftstoff / Emissionsklasse:	**Hybr.B/E ext. aufl. / Euro 6**
Getriebe Art:	**automatic**	Navi.-Datenträger:	**Festplattenlaufwerk**
Hubraum / Leistung:	**1969 ccm / 186 kW (253 PS)**	Antriebsart:	**Allrad**
Lackfarbe:	**DENIM BLUE / Metallic**	Lackart:	**Metallic**
Anzahl Schlüssel:	**2**	Polster Art:	**Stoff**
Serviceheft verfügbar:	**Ja**	Farbe Innenausstattung:	**Grau**
Letzter Service km / am:	**- / -**

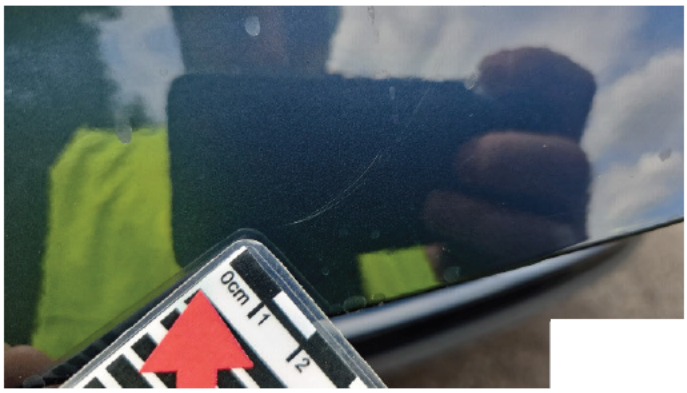
1. Motorhaube
Kratzer
