Zustandsbericht

Protokollnummer:	47972850
Auftrags-Nr / Referenz:	21189114
Besichtigungsdatum:	17.09.2026

Hersteller / Modell	Tesla Model Y Long Range Dual Motor AWD		
Kennzeichen	UL-FH 1	**Vehicle Identification number**	XP7YGCEK7PB216528
Erstzulassung	29.09.2023	**Laufleistung (abgelesen)**	49.225 km
HSN/TSN	1480 / ABI 00004	**Kraftstoffart**	Elektro
Fahrzeugart	PKW Limousine	**Antriebsart**	Allradantrieb
Schadstoffklasse	2017/1151	**Getriebe / Anzahl Gänge**	Direktantrieb
Farbe	Schwarz Uni	**Besichtigungszustand**	ausreichend
Leistung	190 kW	**Nächste HU**	09/2026
Wartungsheft / Nachweis	digitaler Nachweis / vollständig	**Restlauf bis Service**	0 Tag(e)
Letzte Wartung		**Polsterart**	Leder
Vorschaden	Keine Feststellbar	**Polsterfarbe**	Schwarz
Nachlackierung	Keine Feststellbar	**zul. Gesamtgewicht**	2.518 kg
Dokumente	ZB I vorhanden	**Anzahl Halter**	1
Schlüssel soll/ist	2/2	**Anzahl Sitze / Türen**	5 / 4
Vertragsnummer	52100428	**Re-Import**	Nein

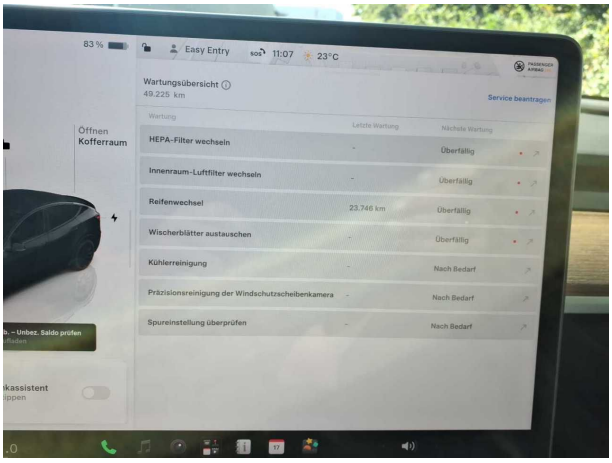
Nr.	Bauteilgruppe	Beschreibung
1	Rad/Reifen	Leichtmetallfelge vorn links - verkratzt / verschürft - Wertminderung
2	Rad/Reifen	Reifen vorn links - beschädigt - erneuern
3	Sonstiges	Inspektion/Wartung (Hepa Filter, Pollenfilter, Wischerblätter) - fällig - durchführen

Beschädigung #1: Rad/Reifen: Leichtmetallfelge vorn links - verkratz… verschürft - Wertminderung

Beschädigung #1: Rad/Reifen: Leichtmetallfelge vorn links - verkratzt / verschürft - Wertminderung
