MACADAM
Opel * Vivaro '19

Samenvatting schade

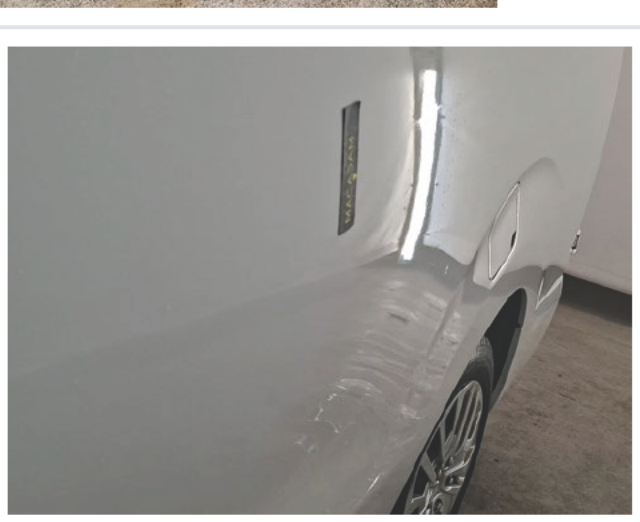
Wieldop A L
Vervormd / Geforceerd
Vervangen
Links
