PRÜFGUTACHTEN

PP26012547628

BETRIFFT	Leasingrückgabe
Auftragsnummer	PP26012547628
Auftrag vom / durch	28.04.2026 / Autohaus Sperber GmbH Bamberg
Fahrzeughalter	Perbility GmbH Starkenfeldstr. 21, 96050 Bamberg
Sachverständiger	Philipp Piezocha
Besichtigungsdatum	28.04.2026
Besichtigungsort	Autohaus Sperber GmbH & Co. KG Ohmstraße 10 a, 96050 Bamberg

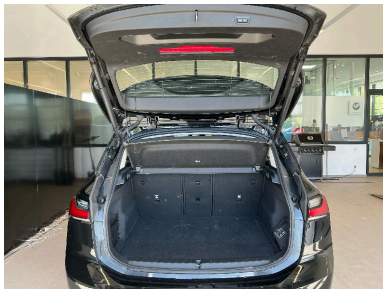
Position	Beschreibung	Rep.-Kosten	ÜV*
Koffer-/Laderaum/Aufbau	ohne Befund

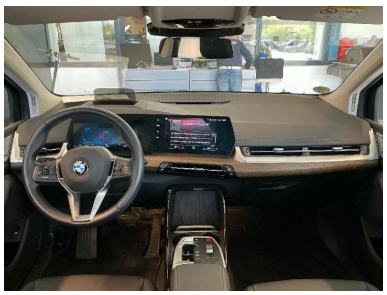
Innenraum / Armaturenbrett	ohne Befund

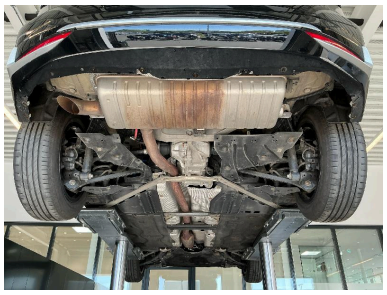
Übersichtsaufnahme hinten unten	ohne Befund

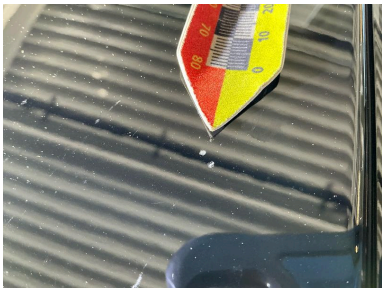
Dach	Gebrauchsspuren

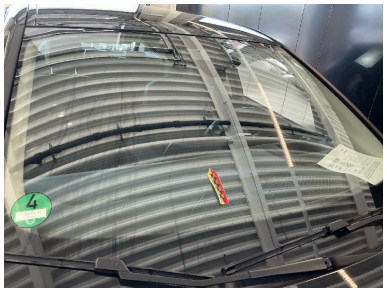
Frontscheibe	Mikrosteinschläge

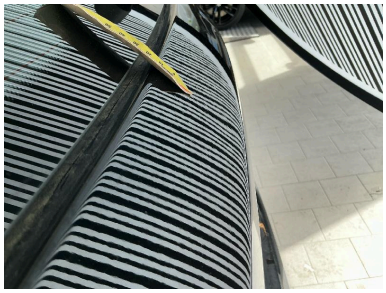
Motorhaube	Harzfleck, reinigen, polieren, Kostenausweitung möglich - Gebrauchsspuren	60,00	60,00

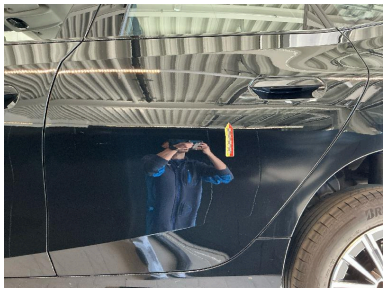
Tür hinten links	Kratzer, lackieren, Minderwert	1.352,29	400,00

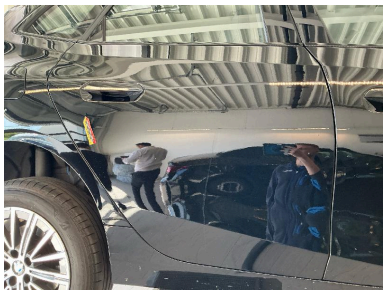
Tür hinten rechts	Dellen, instandsetzen, lackieren, Minderwert	1.415,14	600,00

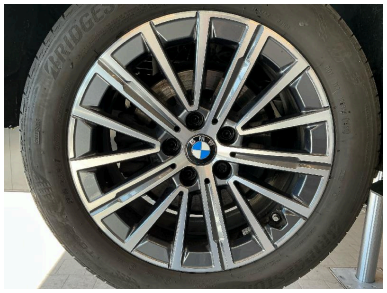
Alu-Felge hinten rechts	Gebrauchsspuren

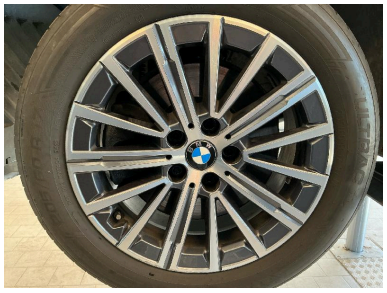
Alu-Felge vorne links	materialabtragend verschrammt, ersetzen, Minderwert	711,61	374,31

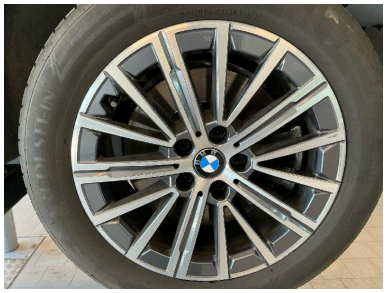
Alu-Felge vorne rechts	materialabtragend verschrammt, ersetzen, Minderwert	711,61	374,31
