0.1.	Fabrikmarke (Firmenname des Herstellers):	SKODA
0.2.	Typ:	NX
	Variante:	ACDGEAX0
	Version:	RFD6FD6DD0014BIML3R1C0B
0.2.1.	Handelsbezeichnung:	OCTAVIA RS

DEKRA-Nr: 0325 / 002443 / 2026 / B079453000542 vom 13.10.2026

Zustandsbericht / Minderwertgutachten

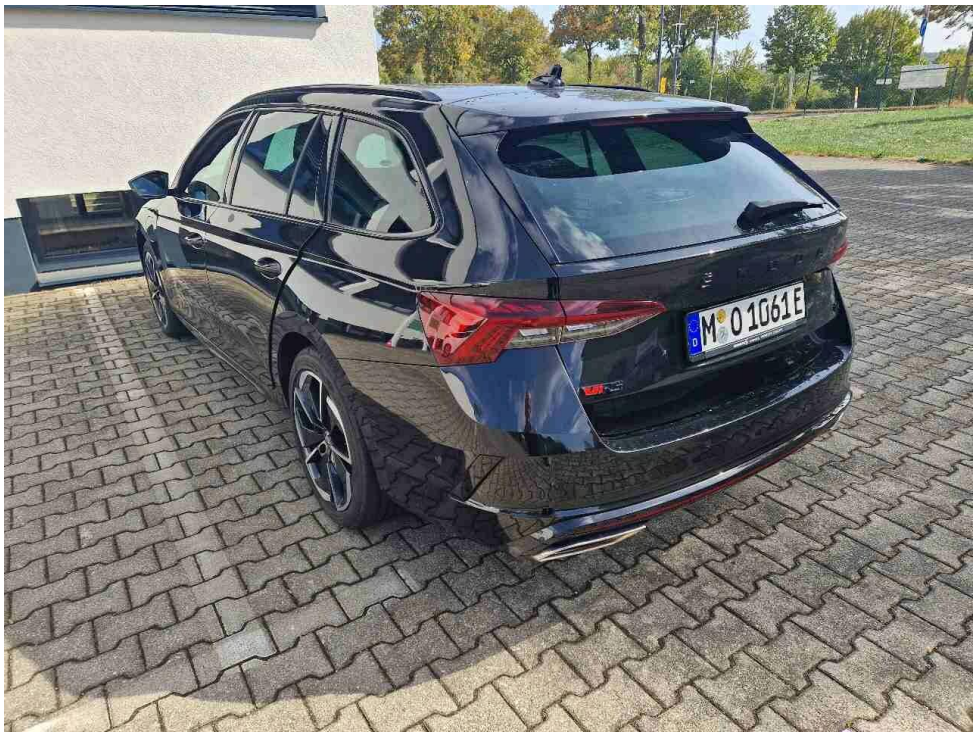
Bild 4 : Diagonal hinten links

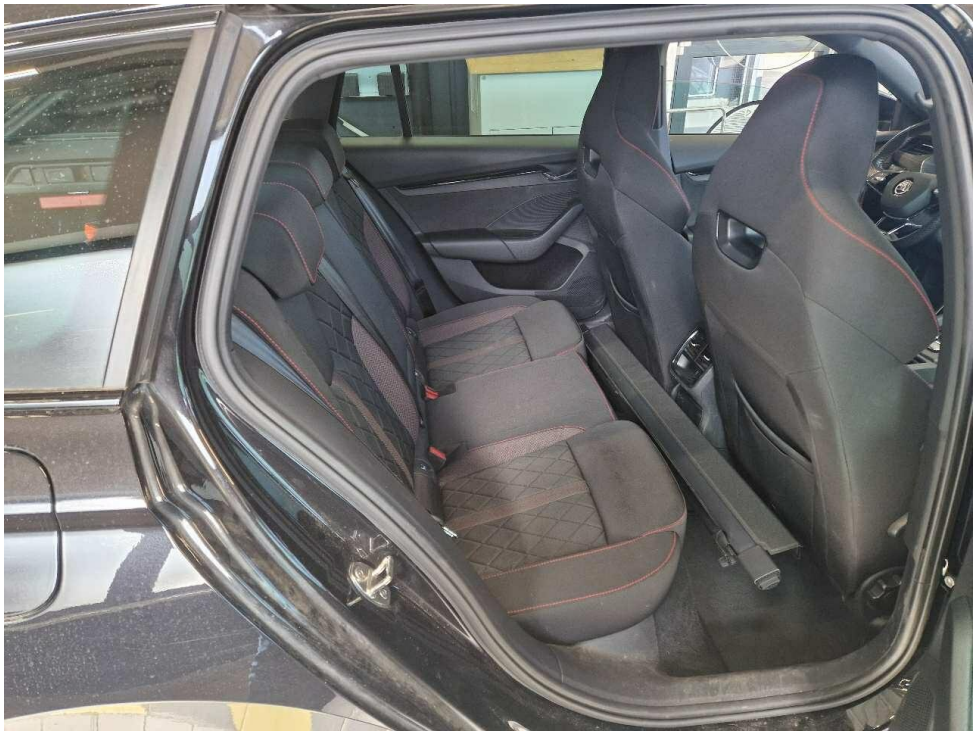
Bild 9 : Durch geöffnete hintere Tür: Rücksitzbank

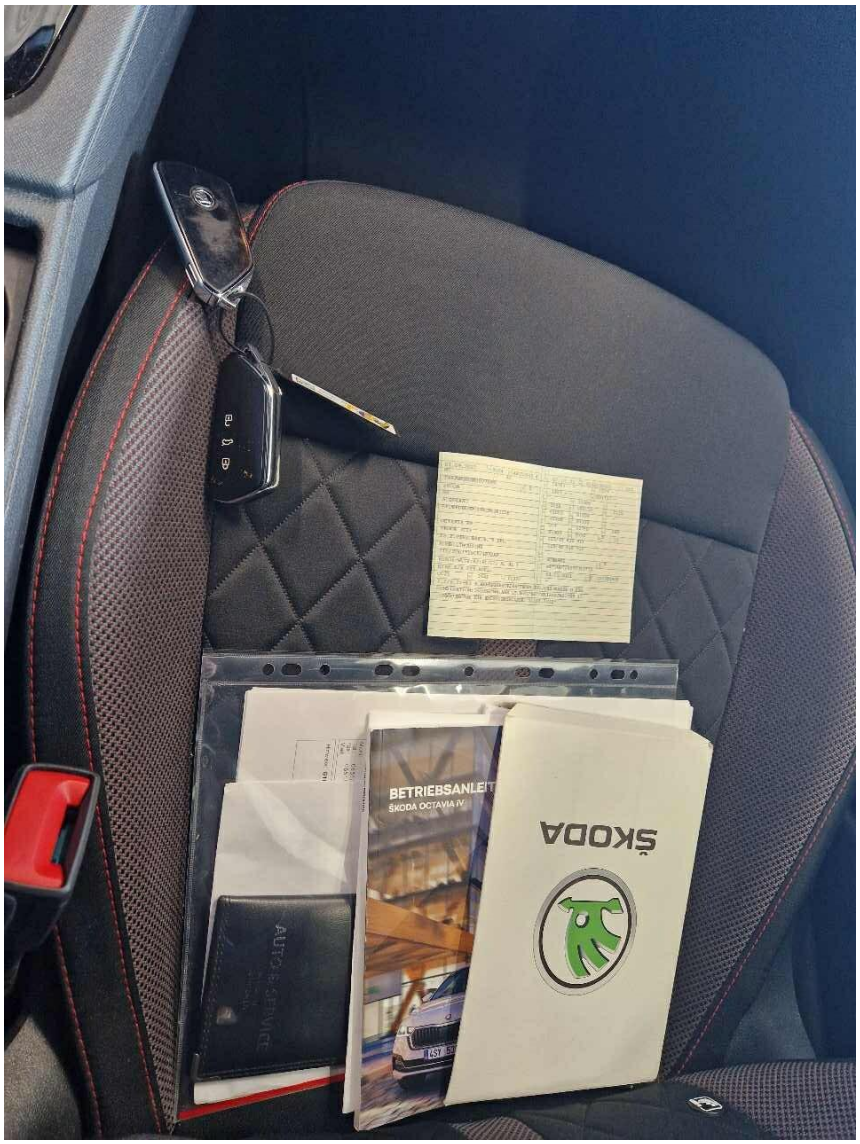
Bild 11 : Serviceheft letzter Eintrag, alle Fahrzeugschlüssel, Bordmappe

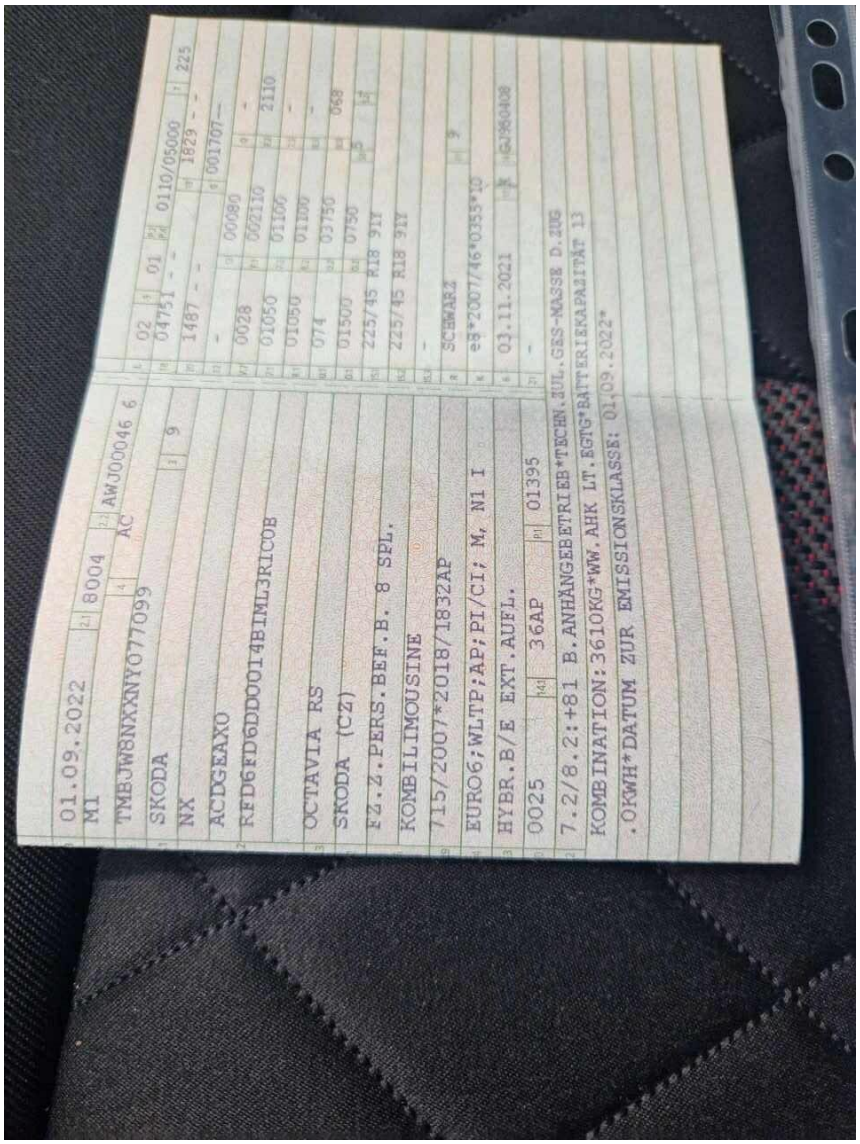
Bild 12 : ZLB Teil 1 (ohne Halterdaten)

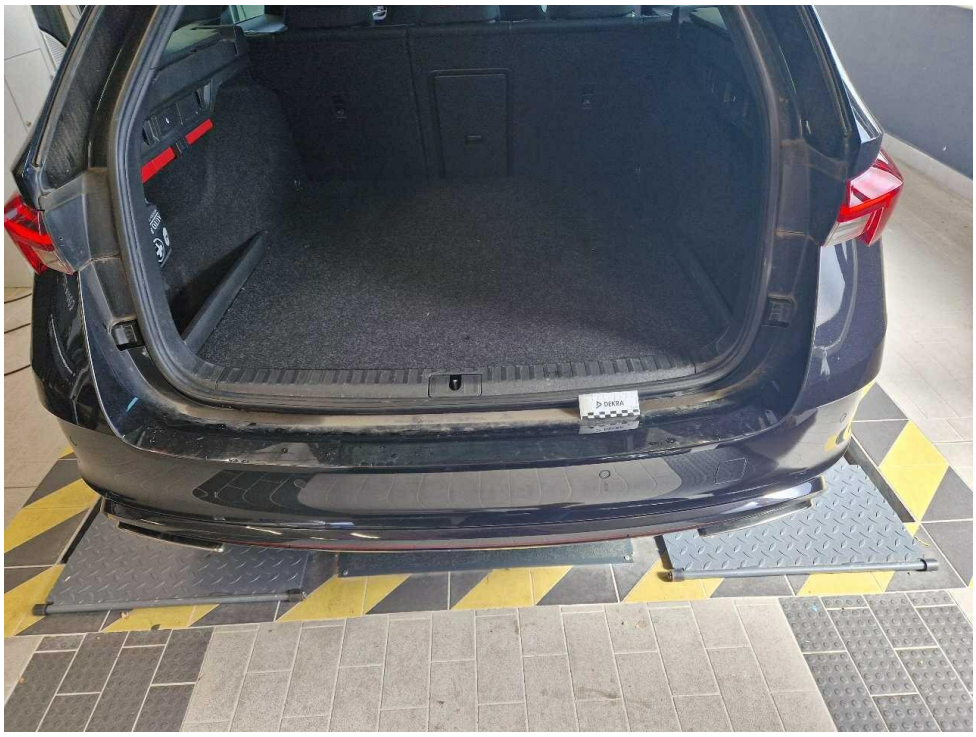
Bild 15 : Reifen Füllset abgelaufen

1. Reifen Füllset abgelaufen, erneuern (Bild 15)
2. Felge hinten rechts verschürft, erneuern (Bild 20, 21)
3. 4 Felgen des Winter Radsatzes verschürft, erneuern (Bild 26, 27)
4. Winter Reifen abgefahren, erneuern (Bild 28)

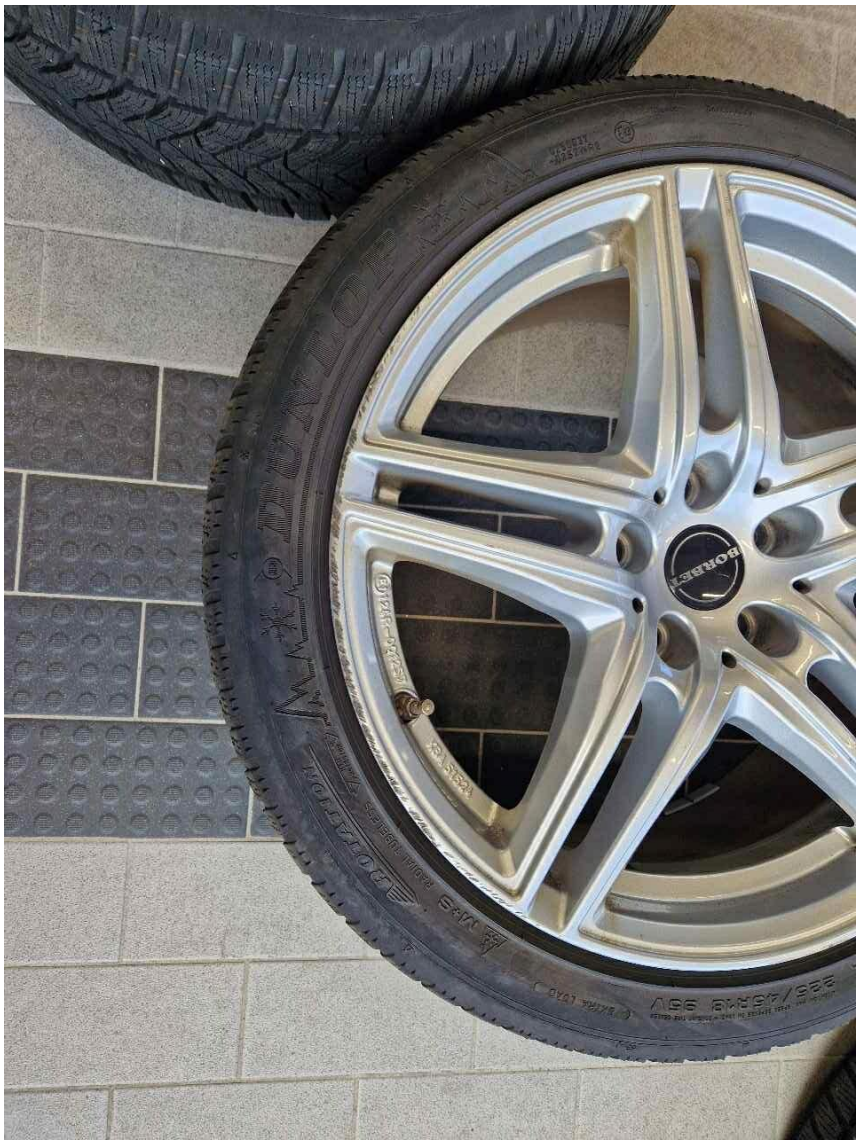
Bild 22 : 3 Felgen des Winter Radsatzes verschürft

Bild 23 : 3 Felgen des Winter Radsatzes verschürft

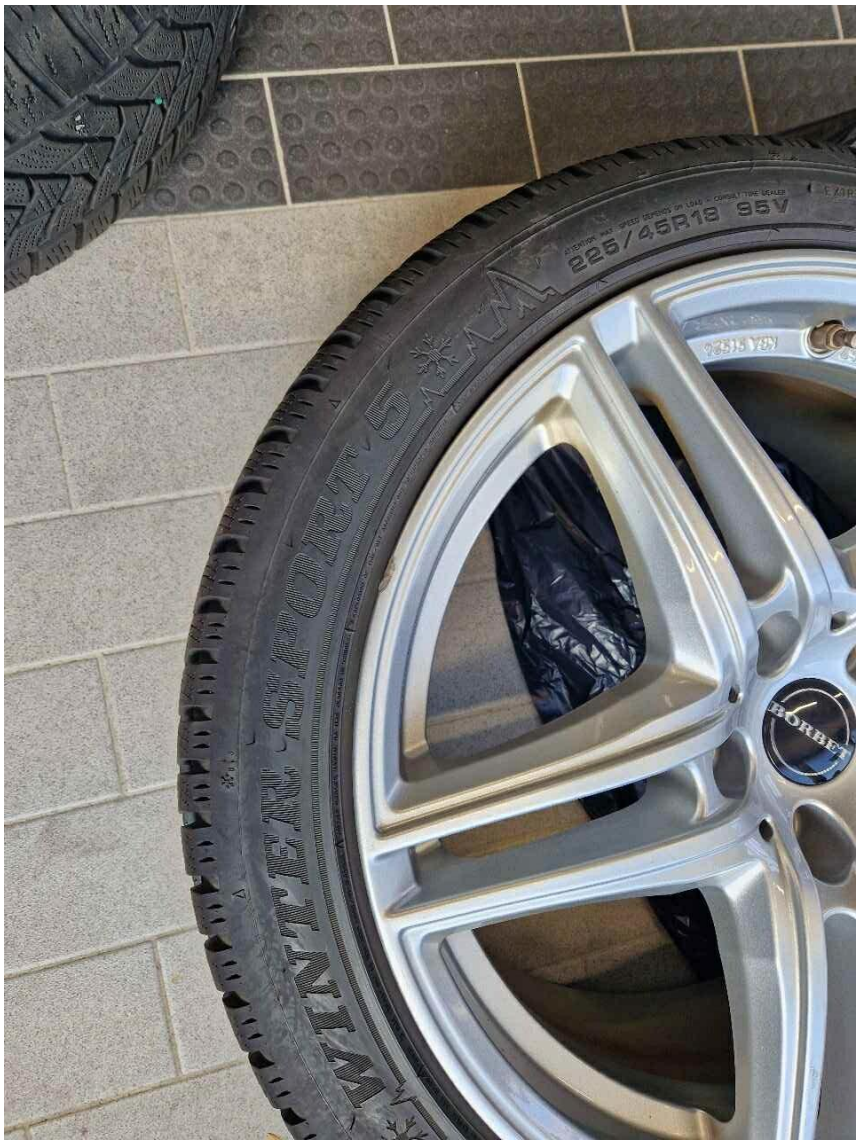
Bild 24 : 3 Felgen des Winter Radsatzes verschürft

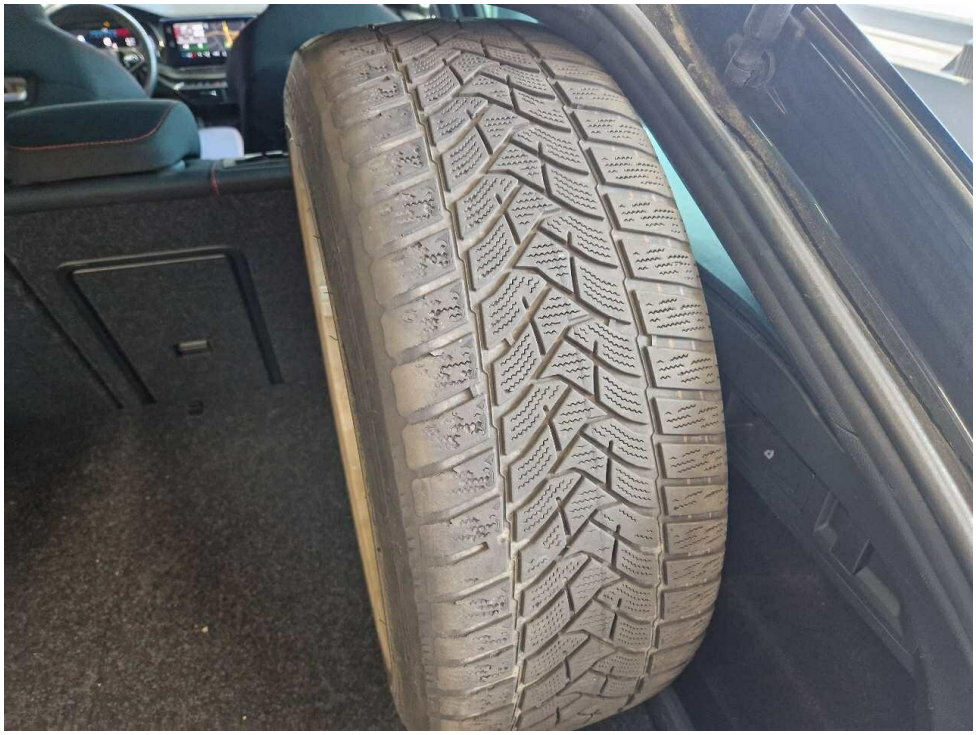
Bild 26 : 4 Felgen des Winter Radsatzes verschürft

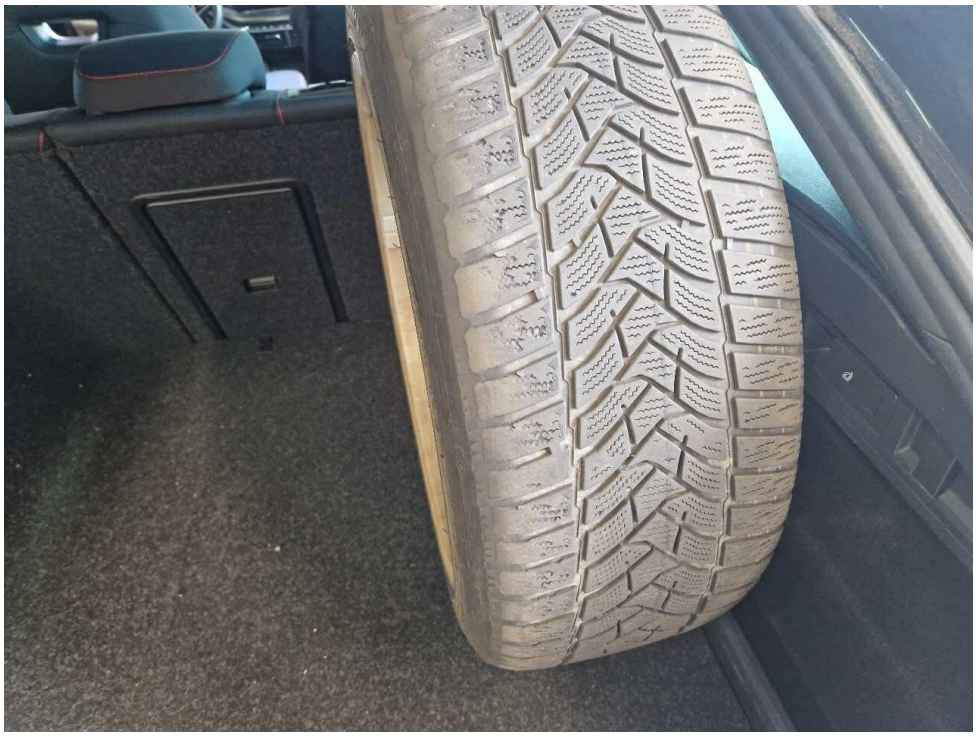
Bild 27 : 4 Felgen des Winter Radsatzes verschürft
