TÜV SÜD Auto Partner GmbH
Wiesenring 2
04159 Leipzig

Besichtigungsdatum: 24.09.2026
Protokollnummer: 48037037
Erstellt durch: Markus Böttcher
Besichtigt durch: Demir

VXKUPHNEKN4264193

Zustandsbericht

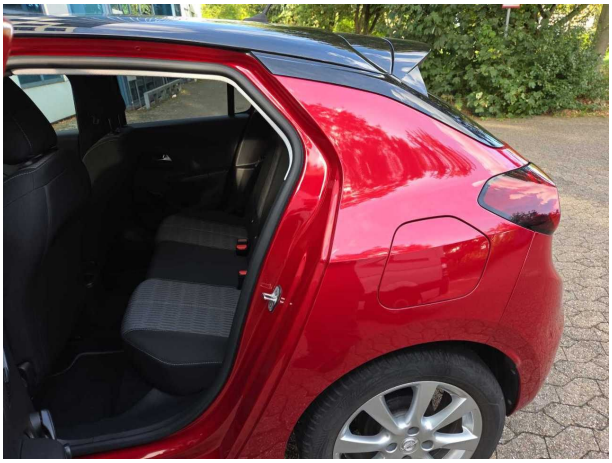
Beschädigungsfotos

Beschädigung #1: Seitenwand links: Einstieg - Kratzer - Smart Repair

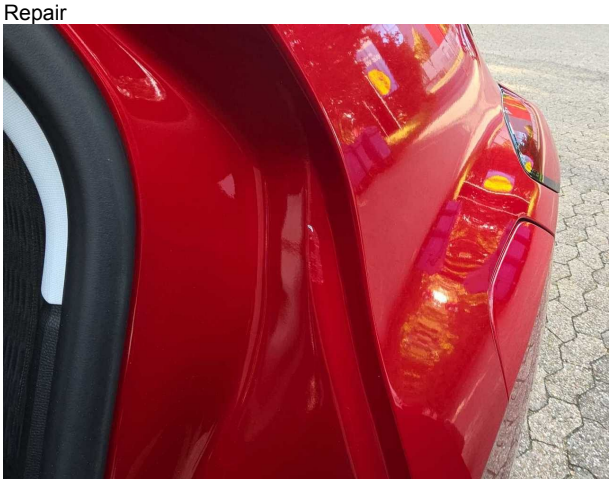
Beschädigung #1: Seitenwand links: Einstieg - Kratzer - Sm… Repair

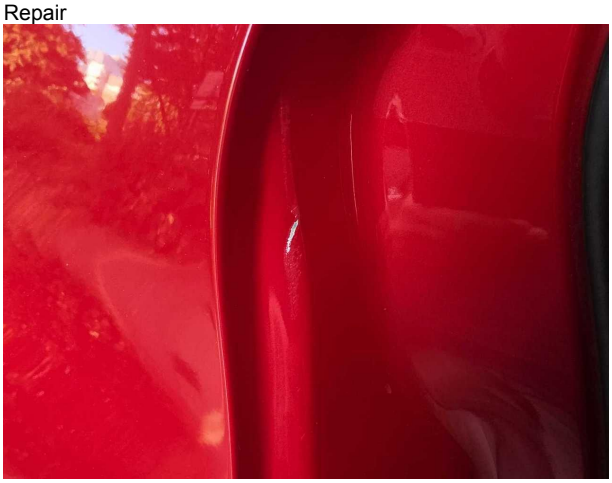
Beschädigung #1: Seitenwand links: Einstieg - Kratzer - Sm… Repair

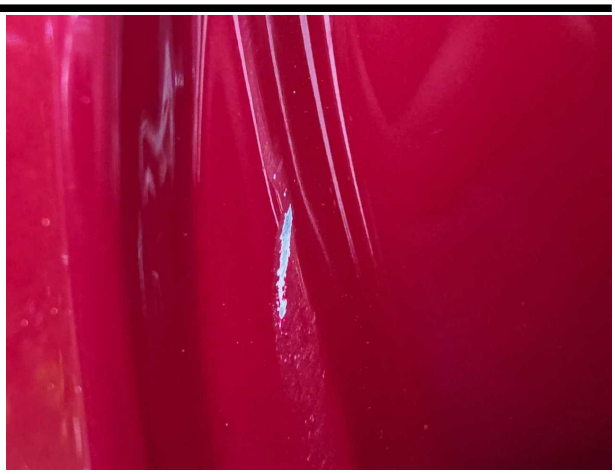
Beschädigung #2: Seitenwand rechts: Einstieg - Kratzer - Smart Repair

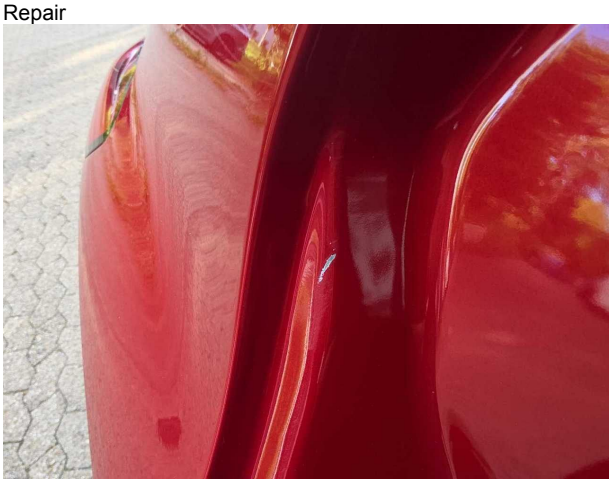
Beschädigung #2: Seitenwand rechts: Einstieg - Kratzer - Smart Repair
