DEKRA-Nr: 0357 / 057262 / 2026 / B079462004720 vom 28.09.2026

Vermarktungsbericht

Erstzulassung	25.09.2023	Fahrzeugart	Personenkraftwagen
Hersteller	Kia	Typ / Verkaufsbez.	Sorento (MQ4)(2020->) / Sorento 2.2 CRDi Spirit 4WD
Aufbauart	Geländewagen	Fahrzeug-Ident.-Nr.	KNARH81BHP5232912
HSN / TSN	2233 / ABM	DAT €uropa-Code®	014250900200003
DAT Marktindex	DE003 6426	Km-Stand abgelesen	80159
Energiequelle / Kraftstoff	Diesel	Zylinderanzahl	/
Leistung (kW)	142	Hubraum (ccm)	2151
Schadstoffklasse:	EURO6;WLTP;AP;PI/CI; M, N1 I	Getriebe	Automatik /
Felgen	Leichtmetall	Farbe / Farbe	Weiß / Metallic / SWP / Weiß

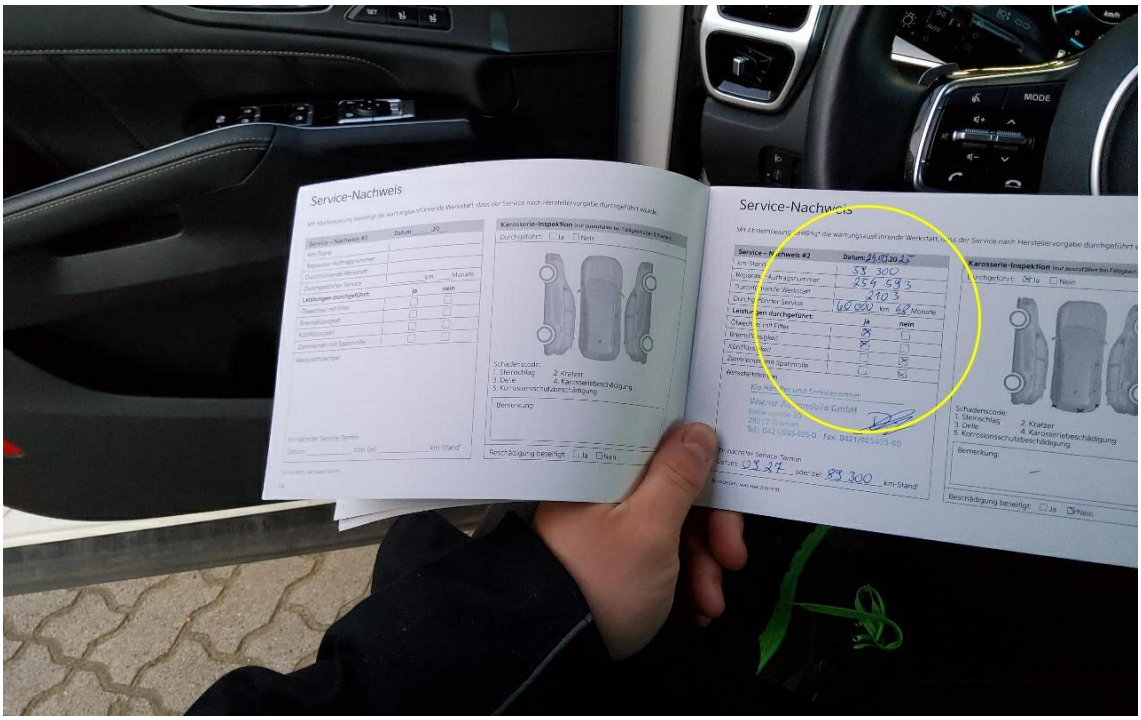
1. Entfall der uneingeschränkten Herstellergarantie (KM Intervall überschritten), (Bild 10)
2. Frontscheibe, Steinschlag, erneuern (Bild 14, 15)
3. Motorhaube Lackierung, Lackschaden (Ornagenhaut), lackieren
4. Lackvorbereitung

Bild 10 : Entfall der uneingeschränkten Herstellergarantie (KM Intervall überschritten)

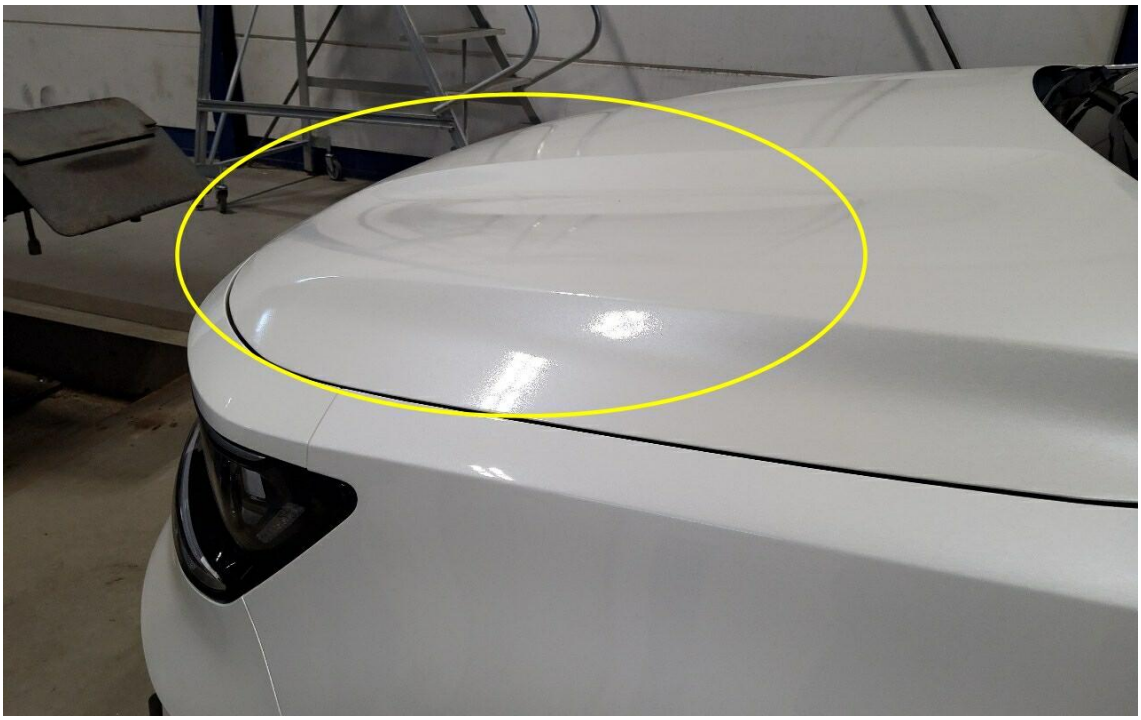
Bei der Lackschichtdickenmessung wurden bei mindestens drei Messungen pro Bauteil Lackschichtdicken von 120 µm bis 430 µm festgestellt.
Es wurde eine optische Überprüfung auf Vorschäden und eine Lackschichtdickenmessung vorgenommen. Dabei wurden Nachlackierungen an folgenden Karosserieteilen festgestellt:
- Motorhaube 430µm

Laderaum, Innenverkleidung teilweise verschrammt, (Bild 11)
Stoßfänger hinten, verschrammt, (Bild 16)

Bild 11 : Laderaum, Innenverkleidung teilweise verschrammt

Bild 12 : Motorhaube, Lackschaden (Orangenhaut), lackieren

Bild 13 : Motorhaube, Lackschaden (Orangenhaut), lackieren

Bild 14 : Frontscheibe, Steinschlag

Bild 15 : Frontscheibe, Steinschlag

Bild 16 : Stoßfänger hinten, verschrammt

Diese **Scheibe** wurde bereits für Sie getauscht.
Bitte berücksichtigen Sie dies bei Ihrer **Gebotsabgabe!**
