DEKRA-Nr: 0357 / 061732 / 2026 / B083273002750 vom 03.11.2026

Vermarktungsbericht

Erstzulassung	04.11.2022	Fahrzeugart	Personenkraftwagen
Hersteller	Kia	Typ / Verkaufsbez.	Ceed Sportswagon (CD)(2018->2025) / Ceed 1.6 Plug-in Hybrid Vision (EURO 6d)
Aufbauart	Kombi	Türen	5
Fahrzeug-Ident.-Nr.	U5YH581AGPL033081	HSN / TSN	2234 / ABD
DAT €uropa-Code®	014250260320001	DAT Marktindex	DE003 6330
Km-Stand abgelesen	81950	Energiequelle / Kraftstoff	Hybr.B/E ext.aufl.
Zylinderanzahl		Leistung (kW)	77
Hubraum (ccm)	1580	Schadstoffklasse:	EURO6;WLTP;AP;PI/CI; M, N1 I
Getriebe	Automatik /	Felgen	Leichtmetall
Farbe / Farbe	(1K) ZILINASCHWARZ MET. / Metallic / 1K / Schwarz

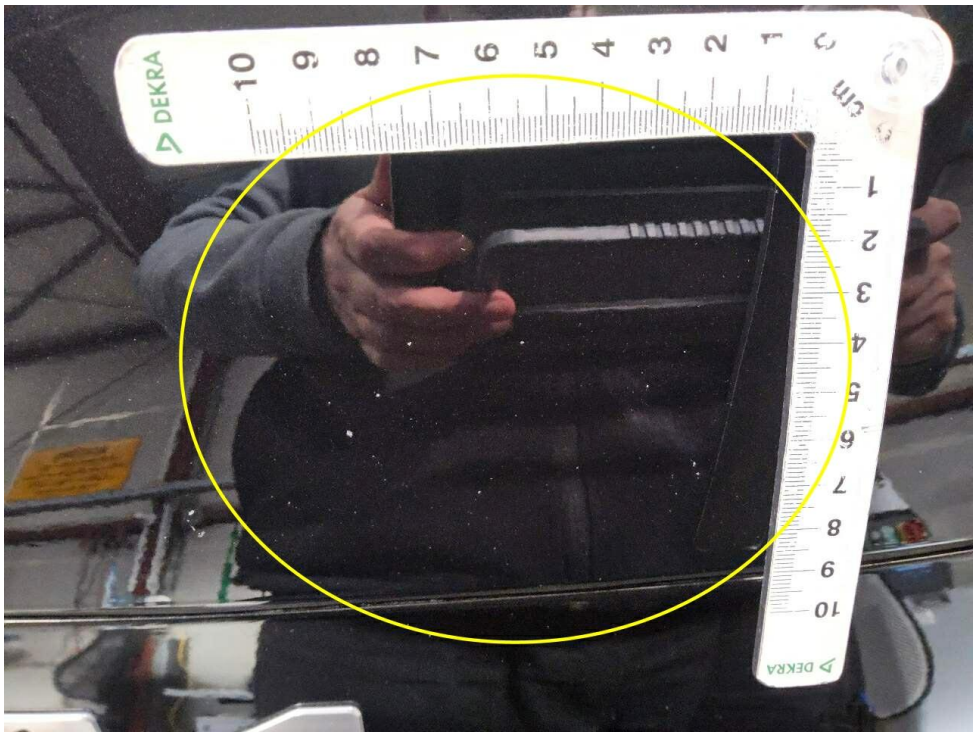
Bild 7 : Einstig vorne links verschrammt

1. Wartung fällig,
2. Entfall der uneingeschränkten Herstellergarantie,
3. Einstig vorne links verschrammt, smart repair (Bild 7)
4. Tür vorne rechts, eingedellt, instandsetzen und lackieren mit Lackaufbau (Bild 21)
5. Tür hinten rechts, eingedellt, smart repair (Bild 20)
6. Seitenteil hinten rechts, eingedellt, instandsetzen und lackieren mit Lackaufbau (Bild 18, 19)
7. Stoßfänger hinten Lackierung, verschrammt, lackieren (Bild 16, 17)
8. Seitenteil hinten links, eingedellt, instandsetzen und lackieren mit Lackaufbau (Bild 13, 14)
9. Stoßfänger vorne Lackierung, Steinschläge > 6 Stück/dm², lackieren (Bild 11, 12)
10. Motorhaube, Steinschläge > 6 Stück/dm², lackieren (Bild 8, 9)
11. Lackvorbereitung

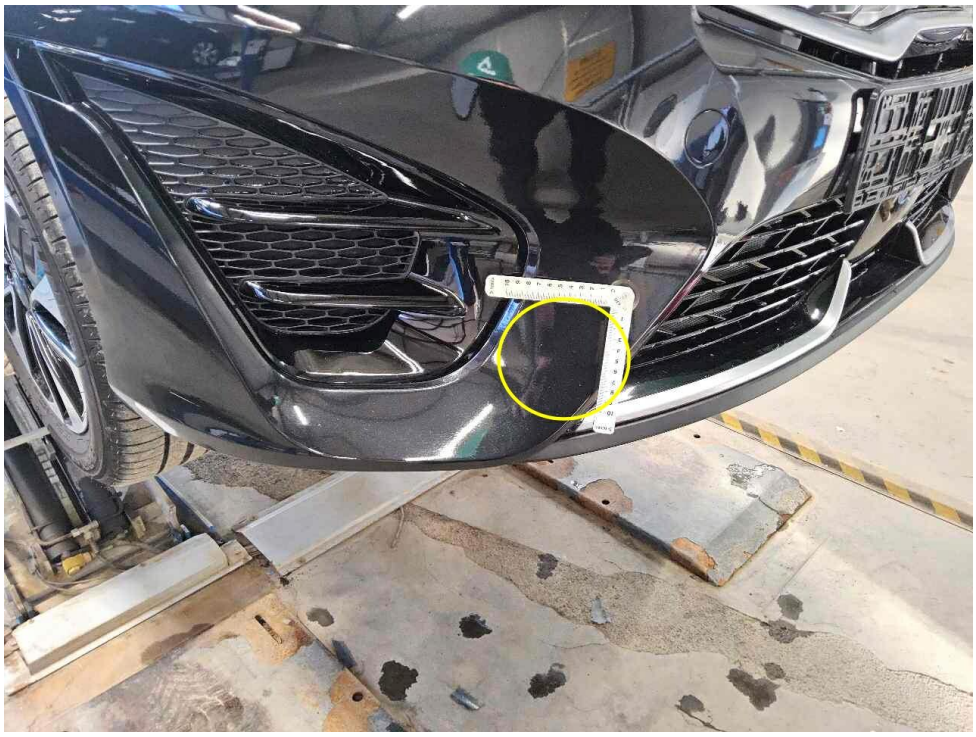
Bild 11 : Stoßfänger vorne Lackierung, Steinschläge > 6 Stück/dm², lackieren

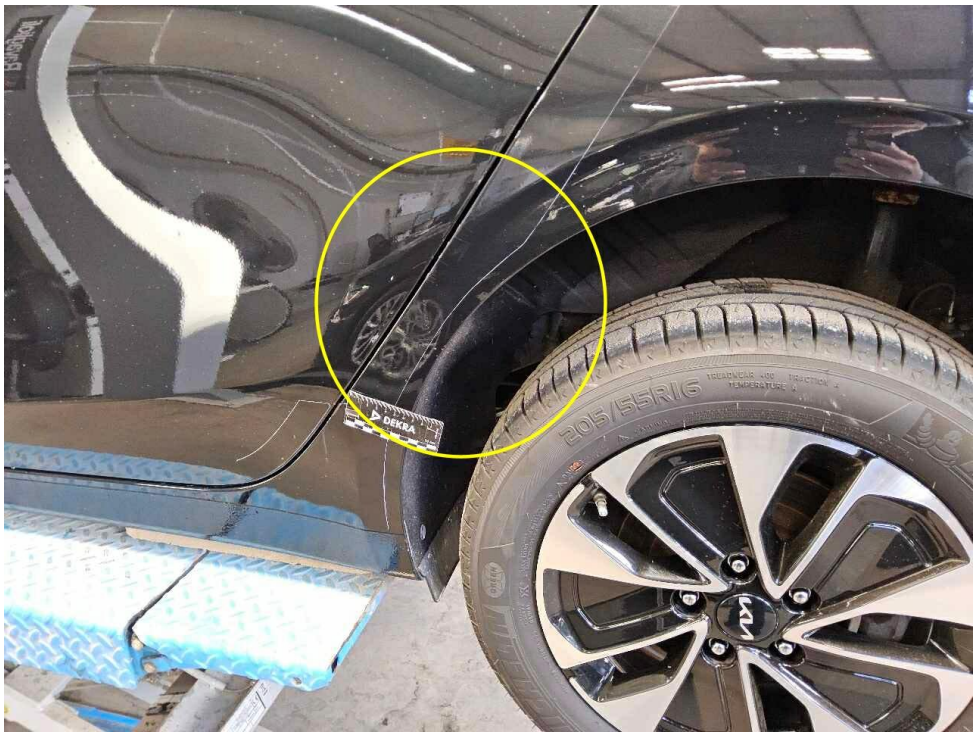
Bild 13 : Seitenteil hinten links, eingedellt, instandsetzen und lackieren mit Lackaufbau

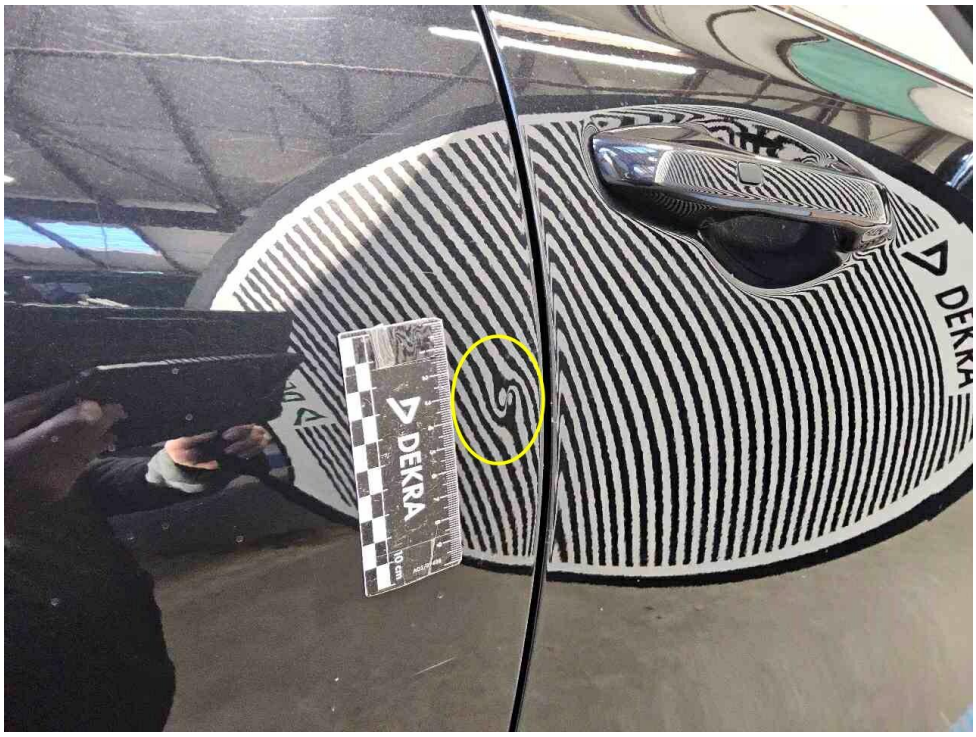
Bild 19 : Seitenteil hinten rechts, eingedellt, instandsetzen und lackieren mit Lackaufbau

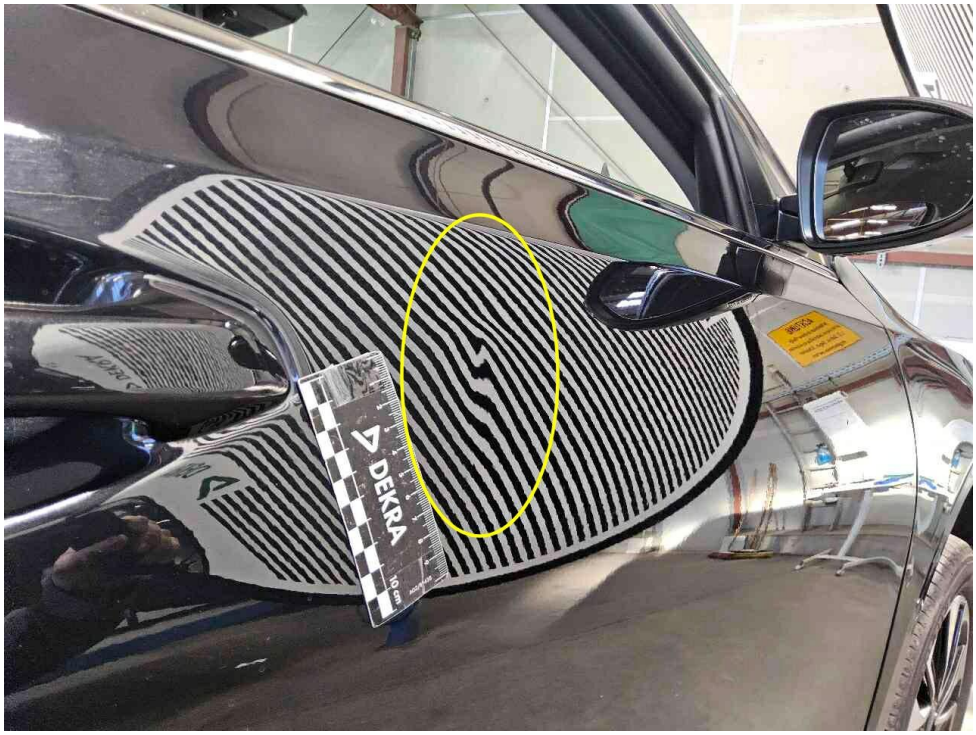
Bild 20 : Tür hinten rechts, eingedellt, smart repair

Bild 21 : Tür vorne rechts, eingedellt, instandsetzen und lackieren mit Lackaufbau
