DEKRA Automobil GmbH
Ernst-Böhme-Str. 12, 38112 Braunschweig

Zustandsbericht / Minderwertgutachten

Kennzeichen **WI AS3435** **FIN** **W1N4N8HB8TJ765732**

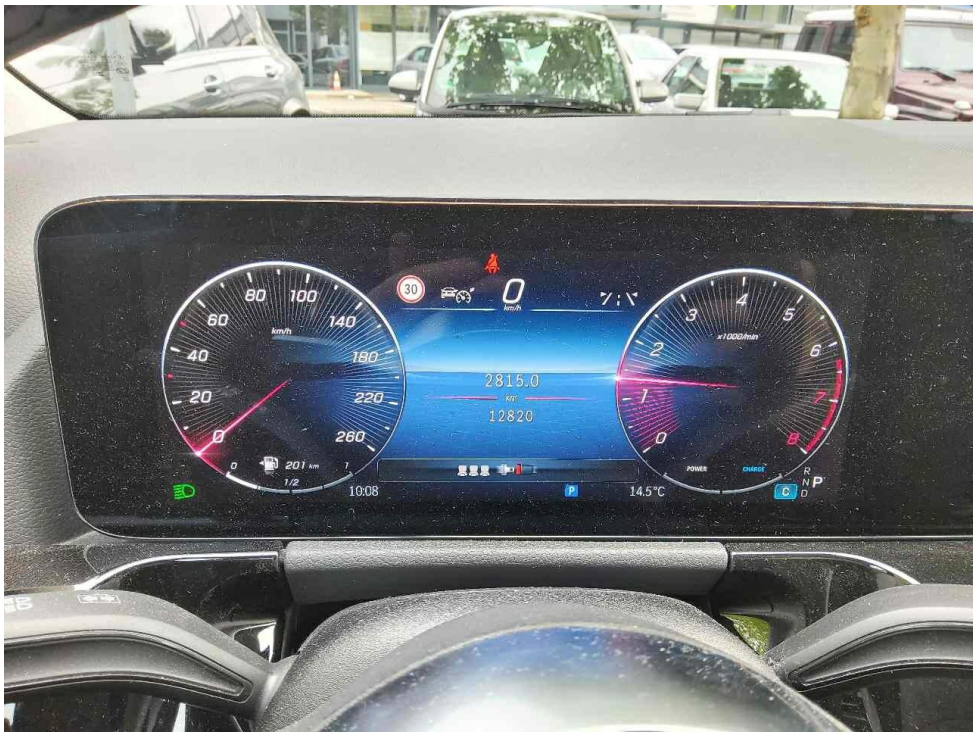
Bild 4 : Kombiinstrument

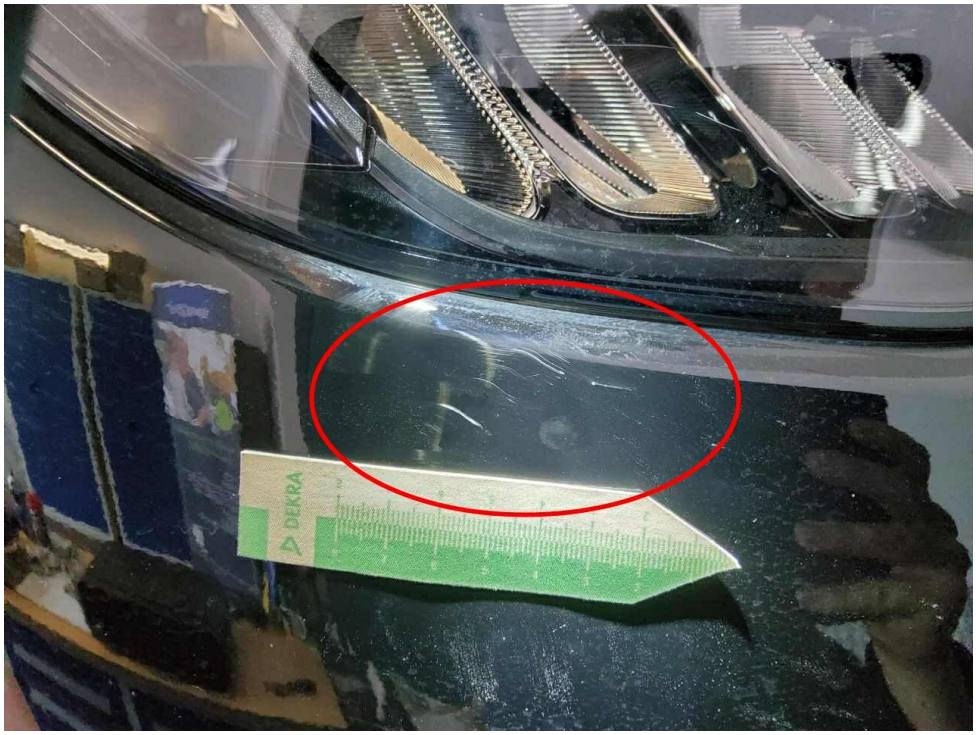
Bild 6 : Scheinwerfer rechts, verschrammt, Gebrauchsspur

Scheinwerfer rechts, verschrammt,
Gebrauchsspur (Bild 6)

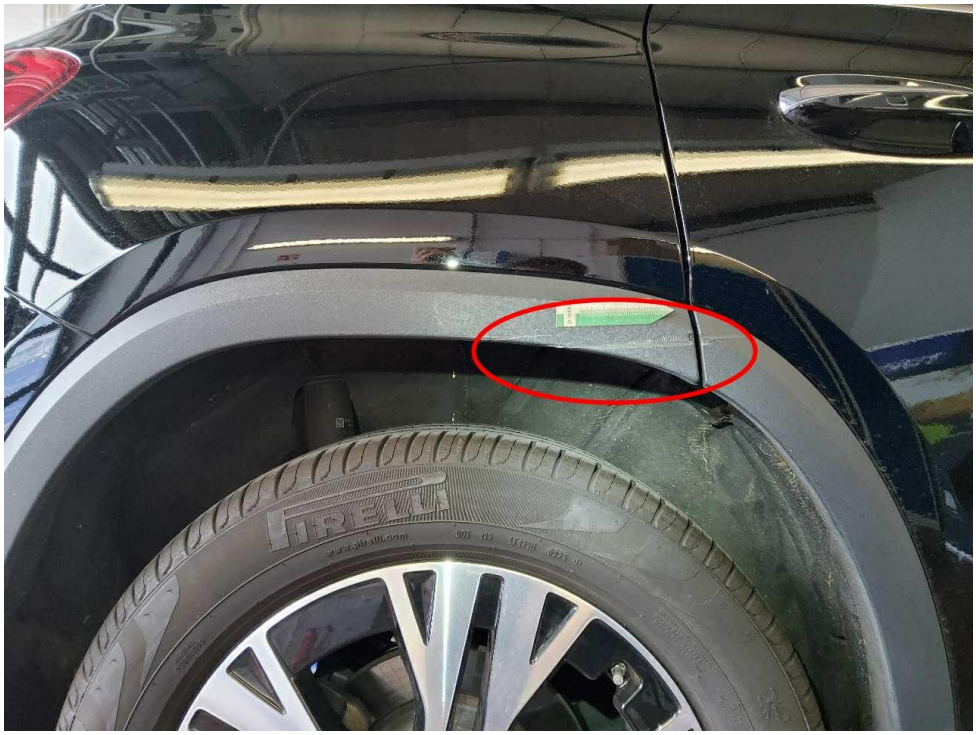
Bild 9 : Tür hinten rechts, Radlaufblende, zerkratzt

Bezeichnung des Schadens / Rep.-Weg	Rep.Kost netto	Rep.Kost brutto	Anrechn.	Minderwert in EUR netto	Minderwert in EUR brutto
1. Tür hinten rechts, Radlaufblende, zerkratzt, erneuern (Bild 9, 10)	140,34	167	100	-140,34	-167
2. Seitenwand rechts, Radlaufblende, zerkratzt, erneuern (Bild 11, 12)	107,56	128	100	-107,56	-128
3. Stoßfänger vorne Lackierung, zerkratzt, smart repair (Bild 7, 8)	100,00	119	100	-100,00	-119
Gesamt	**347,90**	**414**		**-347,90**	**-414**
