LVV Nr	389496
Hersteller	Volvo
Model	V90
Variante	Core 2.0 T6 Twin Recharge PHEV
Listenpreis	58.764,70
VIN	YV1PWH1V5P1193413
Erstzulassungsdatum	1.3.2023
Kennzeichen	M SB7205E

DEKRA-Nr: 0312 / 061370 / 2026 / B082385000164 vom 16.10.2026

Zustandsbericht / Minderwertgutachten

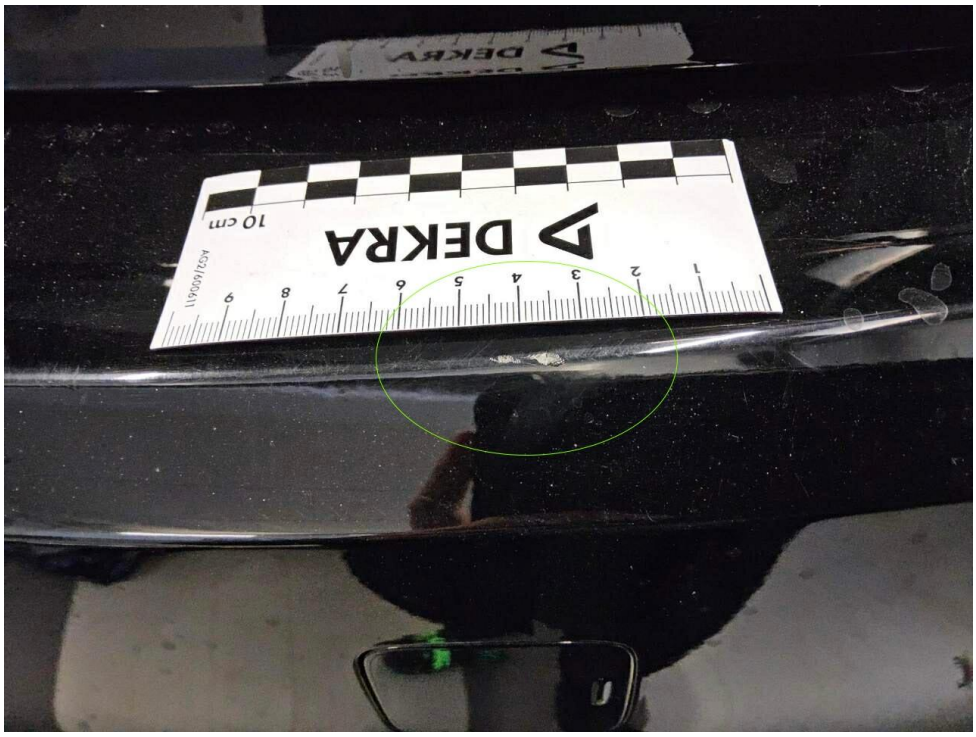
Bild 15 : Stoßfänger hinten Lackierung, verschrammt, smart repair

1. Glanzgedrehte Felge Hinten Rechts, verschrammt, Minderwert, erneuern (Bild 24, 25)
2. Glanzgedrehte Felge Vorne Rechts, verschrammt, erneuern (Bild 26, 27, 28)
3. Reifen Vorne Links einseitig abgefahren, erneuern (Bild 29)
4. Reifen Vorne Rechts einseitig abgefahren, erneuern (Bild 30)
5. Zusätzliche Felge 1 verschrammt, erneuern (Bild 31, 32)
6. Zusätzliche Felge 2 verschrammt, erneuern (Bild 35, 36, 37)
7. Stoßfänger hinten Lackierung, verschrammt, smart repair (Bild 15, 16, 17)
8. Stoßfänger vorne Lackierung, verschrammt, smart repair (Bild 18, 19,

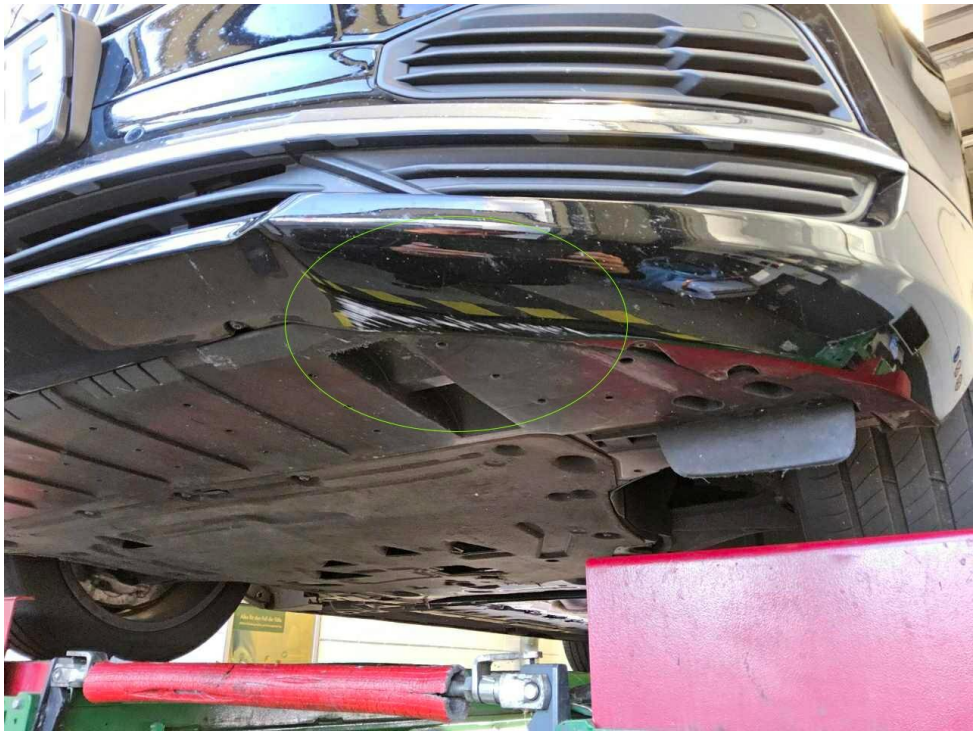
Bild 18 : Stoßfänger vorne Lackierung, verschrammt, smart repair

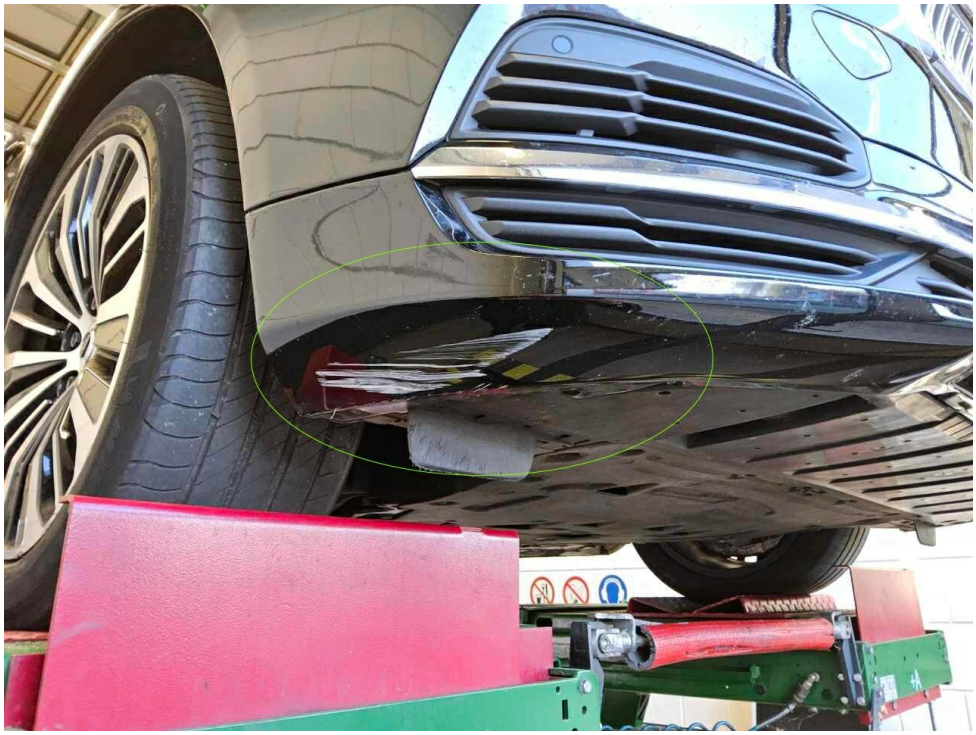
Bild 20 : Stoßfänger vorne Lackierung, verschrammt, smart repair

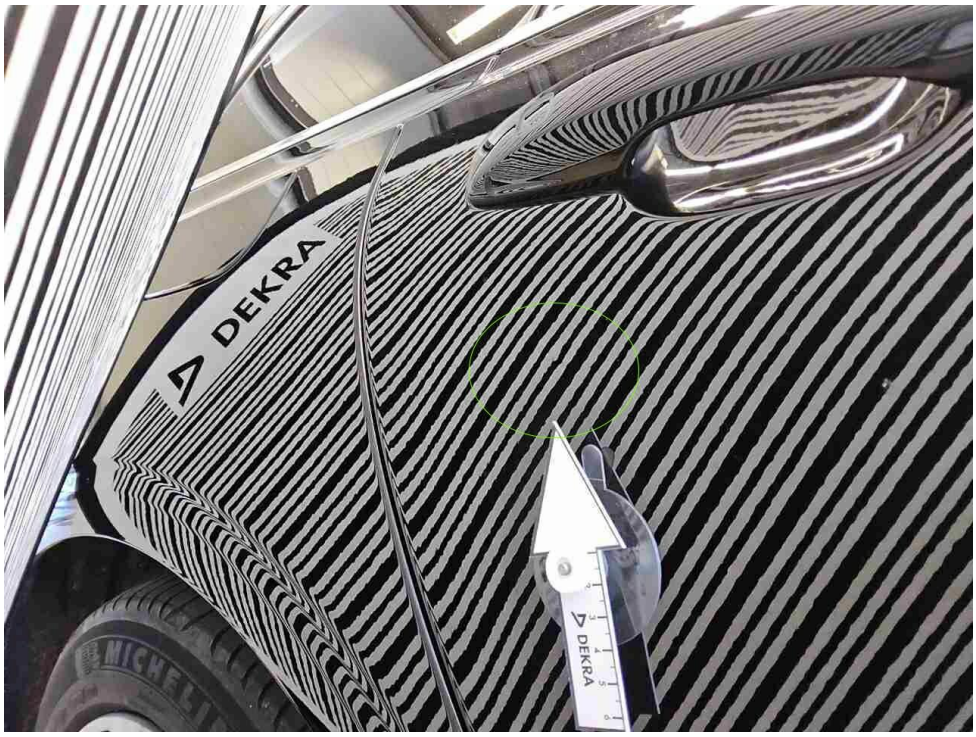
Bild 21 : Stoßfänger vorne Lackierung, verschrammt, smart repair

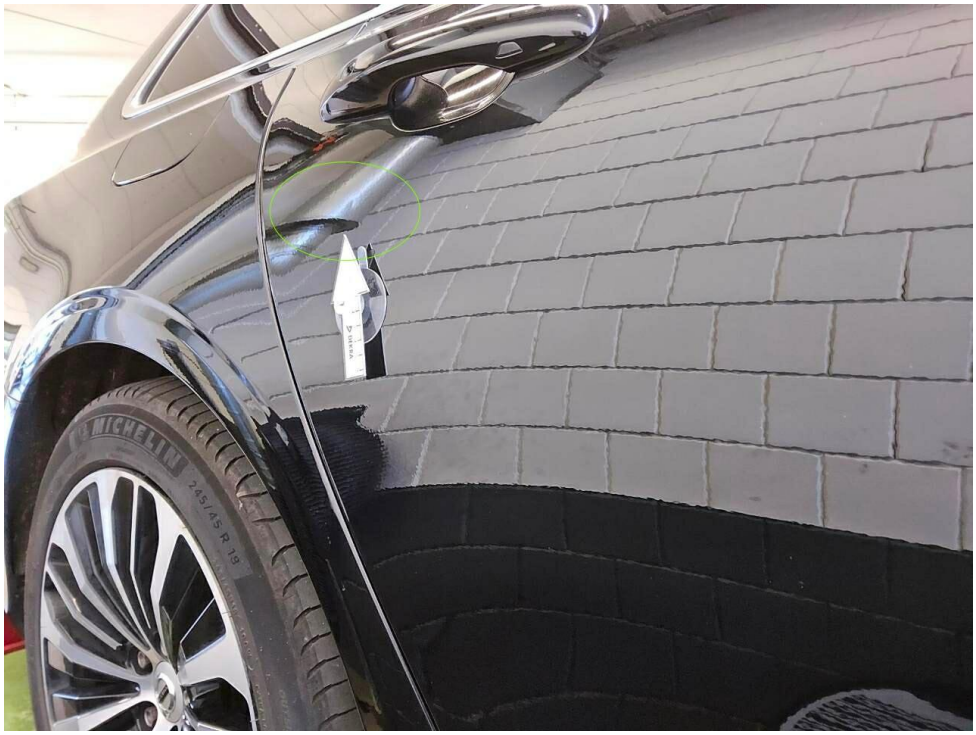
Bild 22 : Tür hinten rechts, eingedellt, Gebrauchsspur

Zusätzliche Felge 3 verschrammt, (Bild 33, 34)
Tür hinten rechts, eingedellt, Gebrauchsspur
(Bild 22, 23)

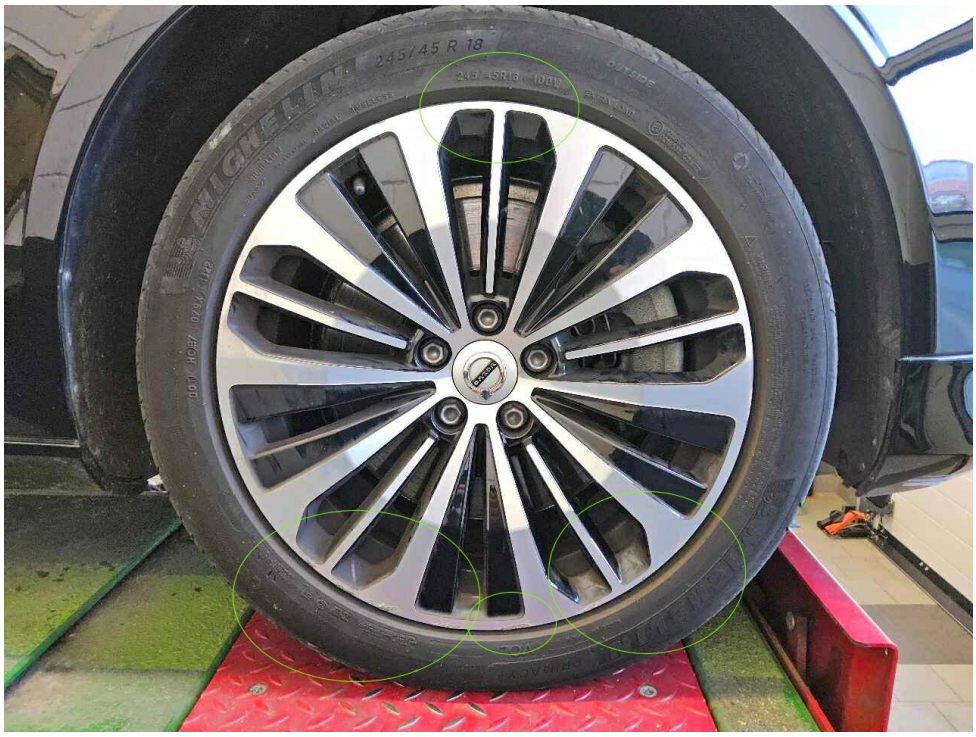
Bild 25 : Glanzgedrehte Felge Hinten Rechts, verschrammt, Minderwert

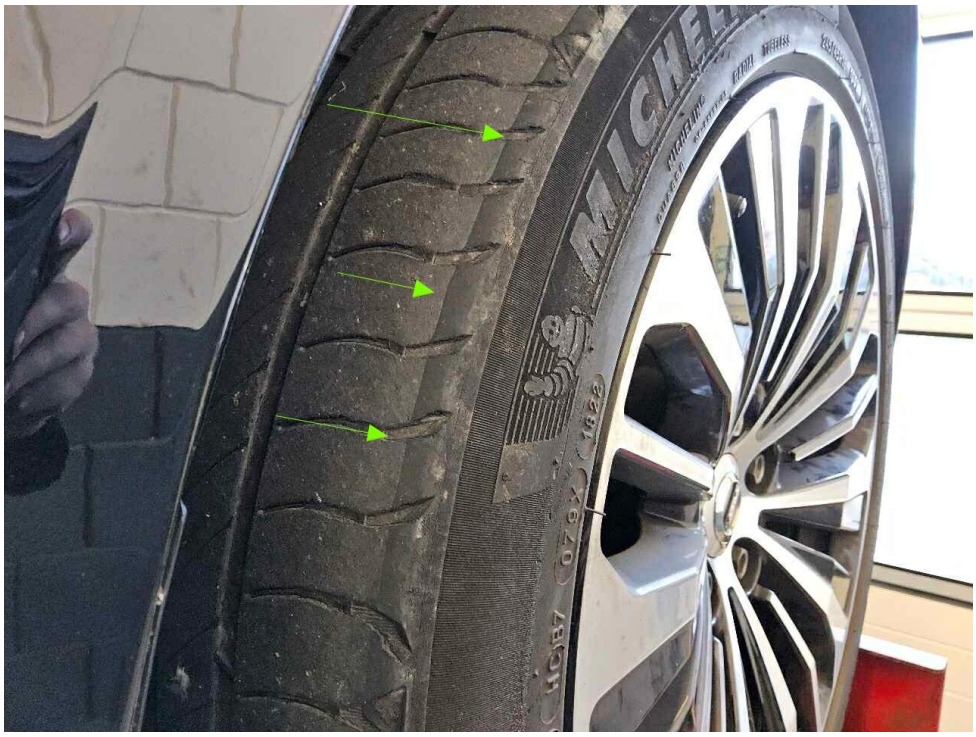
Bild 29 : Reifen Vorne Links einseitig abgefahren
