PROTOKOLLNUMMER: 45460808

Gutachten

Betreff	Minderwertgutachten
Besichtigungsdatum / Ort	18.05.2026 / STELLANTIS &YOU (Mainz) In der Dalheimer Wiese 36 55120 Mainz (Mombach)
Fahrzeughalter	Kilvberg GmbH & Co.KG Rahmannstr. 25 45357 Essen
Amtliches Kennzeichen	E JF48
Fahrzeug-Identnummer	VR3USHNS8RJ610612

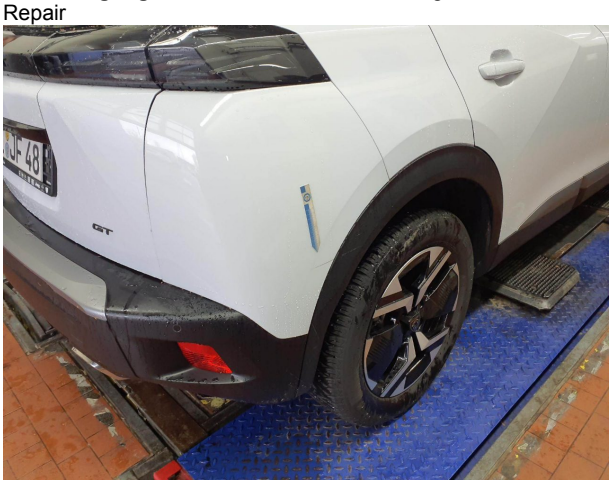
Beschädigung 2: Seitenwand rechts: Einstieg - Kratzer - Smart Repair
