Man

MAN TGE KASTEN (01.2017->) KASTEN 3.XXX LANG HOCHDACH FWD MOTOR 2,0 LTR. - 130 KW TDI KASTEN HOCHRAUM STANDARD

VIN: WMA03VUY8R9015944

Kennzeichen
M-KE2485

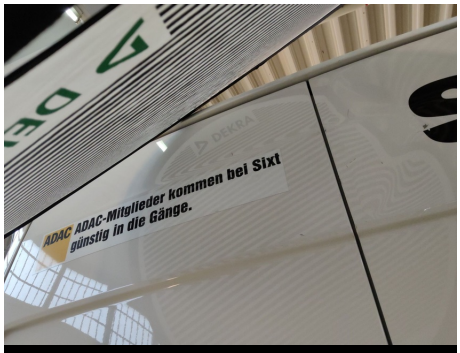
004	Heckklappe / Kofferraumtür / Hinten Rechts	Delle	Ersetzen

Heckklappe / Kofferraumtür / Hinten Rechts / Delle
