TÜV SÜD Auto Partner GmbH
Wiesenring 2
04159 Leipzig

Besichtigungsdatum: 05.10.2026
Protokollnummer: 48096875
Erstellt durch: Markus Böttcher
Besichtigt durch: R. Armbruster

YV1LFK2VXR1164907

Zustandsbericht

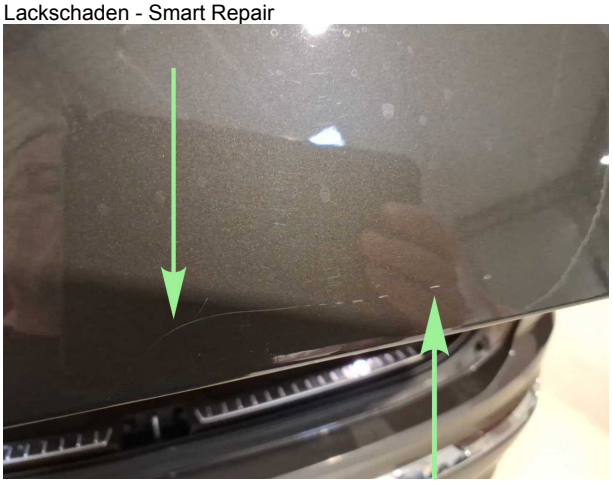
Nr.	Bauteilgruppe	Beschreibung
1	Heckklappe/-tür	Heckklappe - Delle / Lackschaden - Smart Repair

Beschädigung #1: Heckklappe/-tür: Heckklappe - Delle / Lackschaden - Smart Repair
