DEKRA-Nr: 0357 / 024626 / 2026 / B085578002503 vom 07.10.2026

Vermarktungsbericht

Auftraggeber	ALD AutoLeasing D GmbH Flotte, Nedderfeld 95, 22529 Hamburg
Besichtigung	07.10.2026

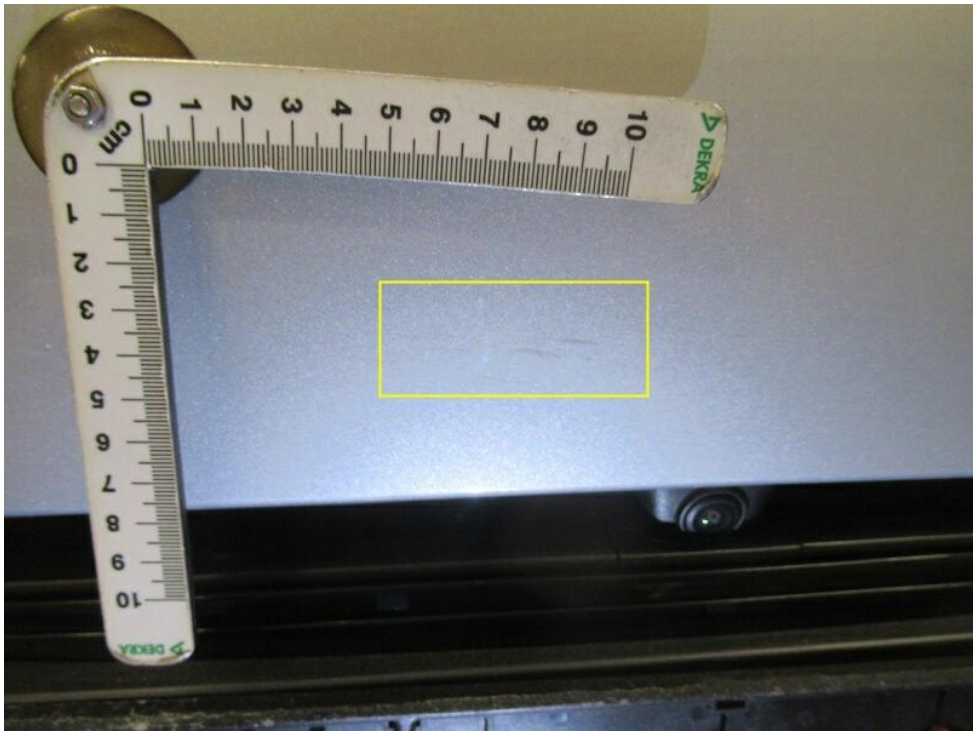
Bild 12 : Stoßfänger vorne Lackierung, zerkratzt, smart repair

Bild 13 : Stoßfänger vorne Lackierung, zerkratzt, smart repair

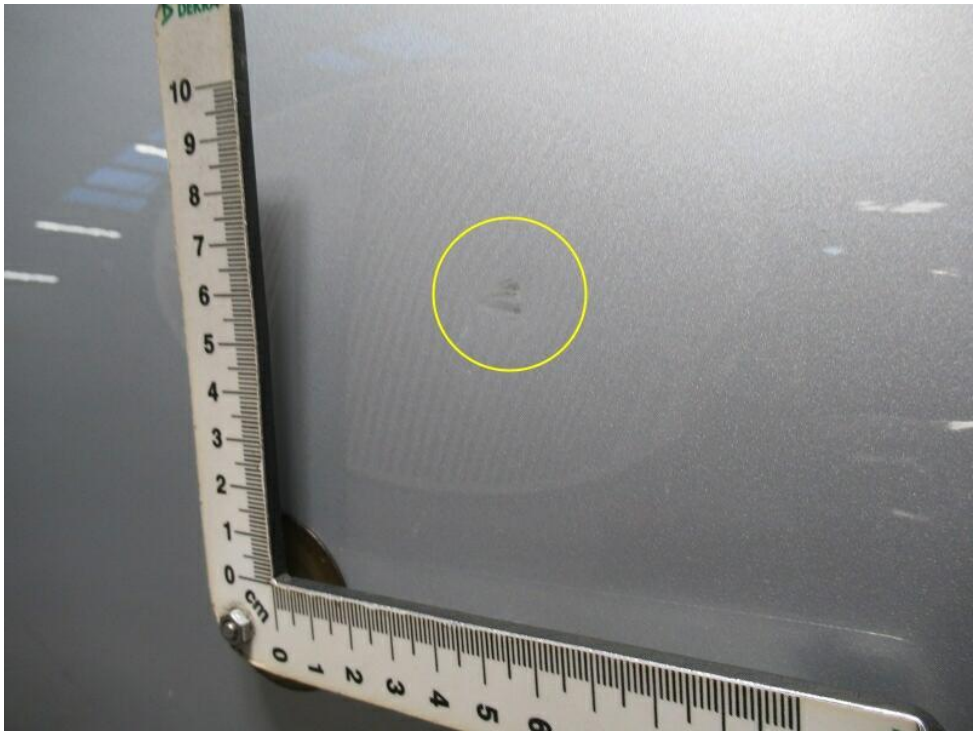
Bild 14 : Tür vorne rechts, eingedellt, smart repair

Bild 15 : Tür vorne rechts, eingedellt, smart repair
