# Zustandsbericht

Protokollnummer: 48515350
Auftrags-Nr / Referenz: 77010943_1
Besichtigungsdatum: 28.10.2026

| **Hersteller / Modell** | Mercedes-Benz GLC 200 4Matic 9G-TRONIC Avantgarde Advanced | | |

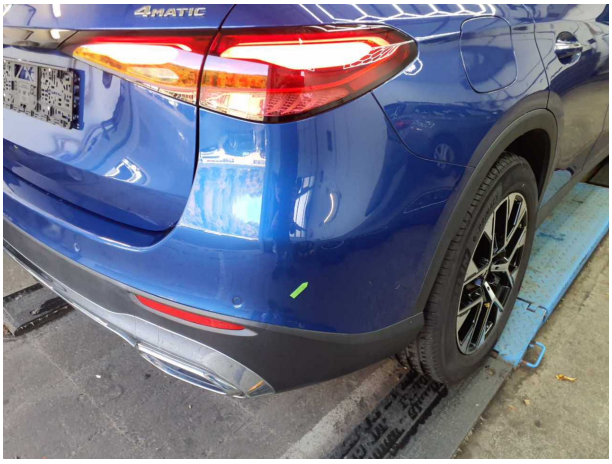
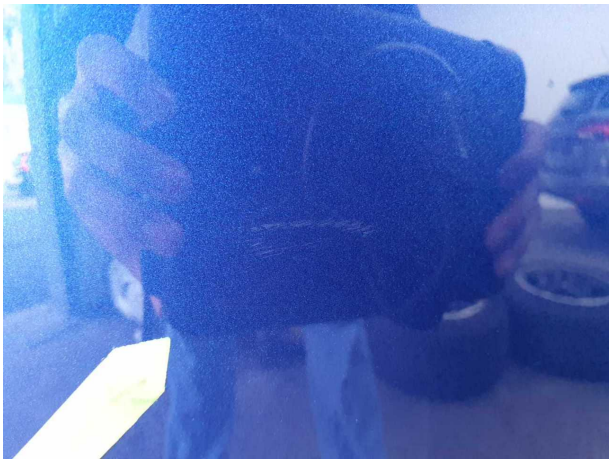
| Nr. | Bauteilgruppe | Beschreibung |
|---|---|---|
| 1 | Stossfänger hinten | Stossfänger hinten - Kratzer - auslegen / polieren |

**Beschädigung #1:** Stossfänger hinten: Stossfänger hinten - Kratzer - auslegen / polieren
