Fahrzeug:	**HYUNDAI i30 1.0 T-GDI Select Kombi5-türig 998 ccm 120 PS / 88 KW bleifrei 6-Gang Manuell**		
Amtliches Kennzeichen:	HH -BT 6600	Fahrgestell-Nummer:	TMAH281BANJ106439
Vertrags-Nummer:	13658173	Erstzulassung:	14.09.2022
Internes KZ:	15364480	Kilometer-Stand:	98299
Unfall/Schaden:	Dem Verkäufer wurden keine unfallbedingten Beschädigungen am Fahrzeug angezeigt.

DEKRA-Nr: 0425 / 0100062375 / 2026 / B083589000147 vom 25.09.2026

Bewertungsgutachten / Rechendaten

Kennzeichen **HH BT6600** **FIN** **TMAH281BANJ106439**

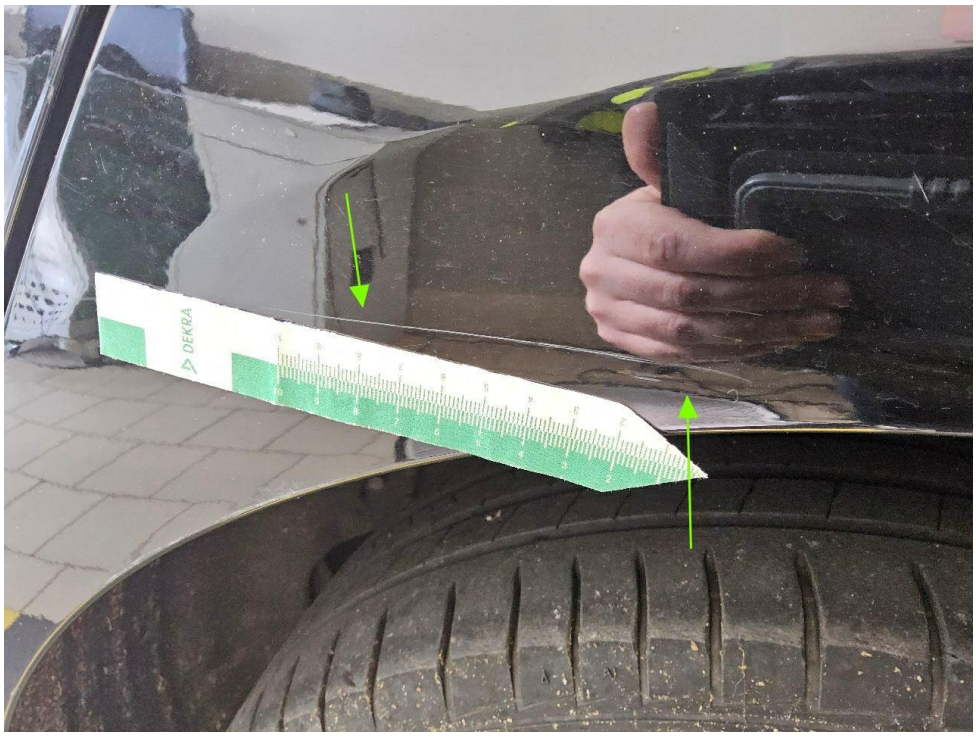
Bild 7 : Seitenwand linksseitig eingedellt und verkratzt

7. Stoßfängerverkleidung hinten verkratzt, lackieren mit Lackaufbau (Bild 9, 10)	589	anteilig	-307	
8. Seitenwand linksseitig eingedellt und verkratzt, instandsetzen (Bild 7, 8)	544	anteilig	-283

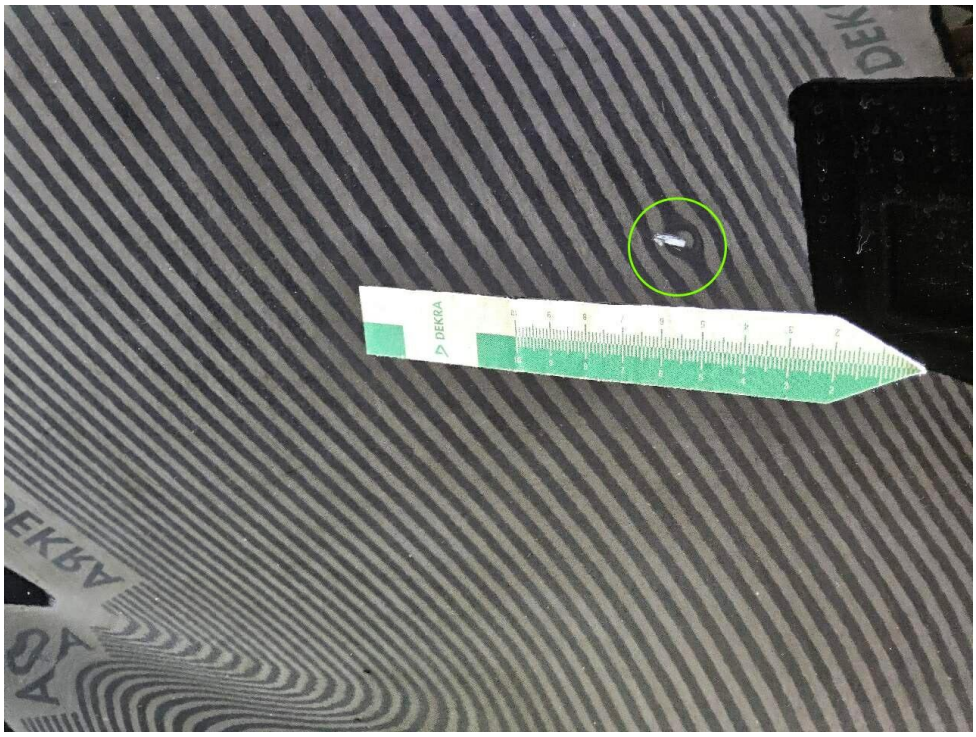
Bild 13 : Beifahrertür verkratzt

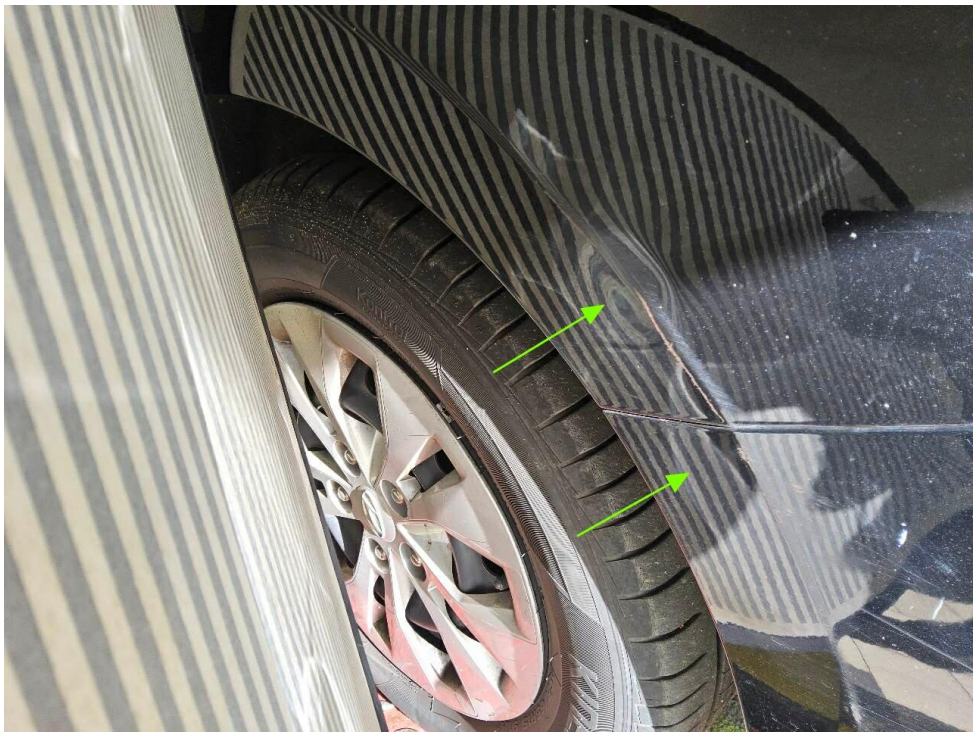
Bild 15 : Kotflügel rechts eingedellt
