Zustandsbericht

Kunde :	**Allane SE**		
Berichtsnummer :	**0000000950447-DE613**	**Amtl. Kennzeichen :**	**MZ-K 7509**
Referenznummer:	**31259915**

Ford Transit Kombi (TTS)(2019->) 350 L3 Trend

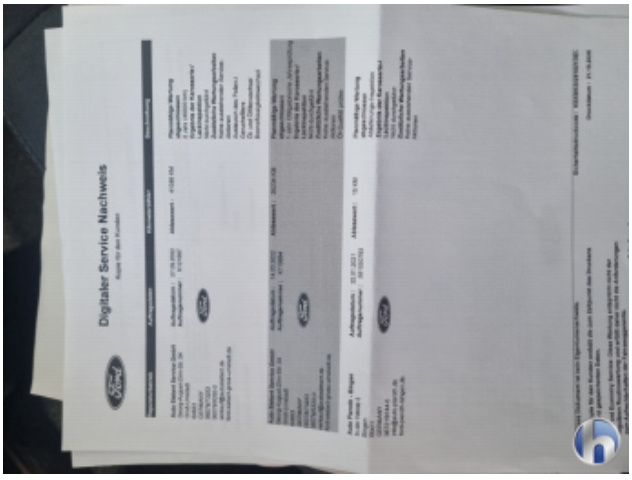
Serviceheft/Nachweis

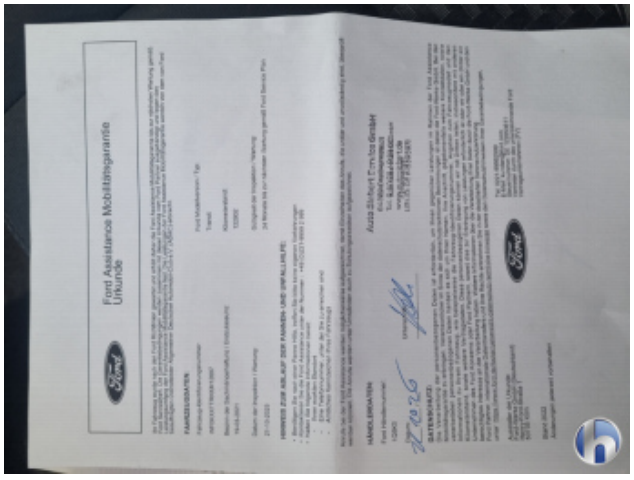
Serviceheft/Nachweis
