MG

NEW HS 1.5T DCT LUX

TELAIO: LSJW94U94SG032992

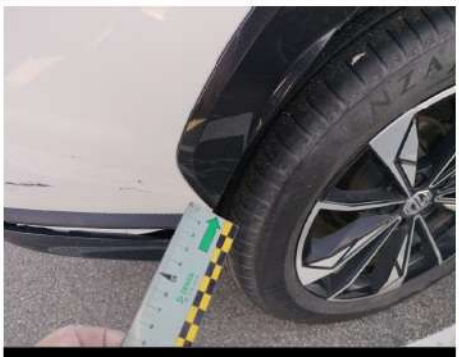
Cerchio in lega / Anteriore Destro / Graffio

003	Cerchio in lega / Anteriore Destro Materiale : Alluminio / Diametro Cerchio/Pneumatico : 19 "	Graffio	Smart repair

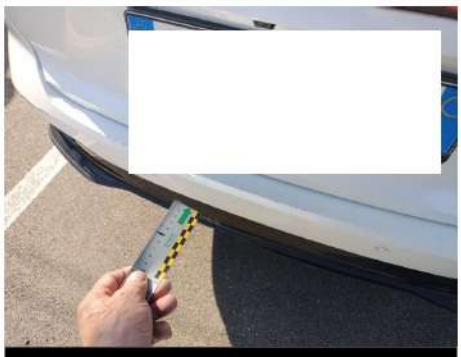
Paraurti / Posteriore / Graffio

008	Paraurti / Posteriore	Graffio	Riparazione

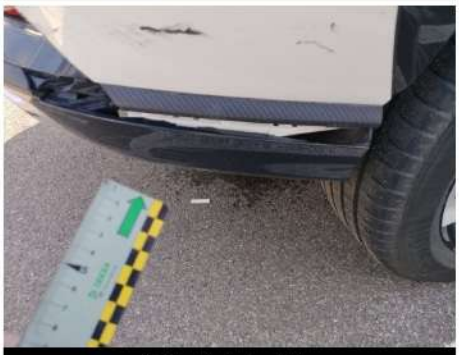
Paraurti / Posteriore / Graffio
