Fahrzeugzustandsbericht - Verkauf

VOLKSWAGEN Transporter T6.1 Kurz KASTEN

Fahrgestellnummer (FIN)	**WV1ZZZ7HZNX024220**
Kilometerstand (km)	**134.084**
Erstzulassungsdatum	**28.06.2022**
Kraftstoffart	**Diesel**
Getriebe	**Schaltgetriebe**
Leistung PS	**110 PS**
Leistung kW	**81 kW**
Polsterart	**Stoff**
Fahrzeugfarbe	**Paprikarot**
Interieurfarbe	**Stoff Dessin "Double Grid" Titanschwar**

Inspektion - ID	**11632597**	Besichtigt am	**03.11.2026 12:52:42**

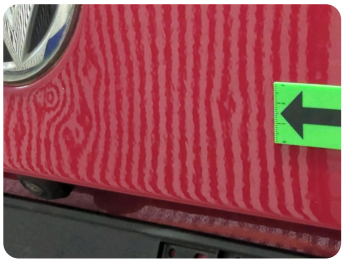
2 | Motorhaube

Schadensart	Steinschlag
Schweregrad	>7 St. / dm² & > 25%
Reparaturmethode	Lackieren
Ursache	Bei Inspektion festgestellt
