Zustandsbericht

Protokollnummer: 48509545
Auftrags-Nr / Referenz: 50148560
Besichtigungsdatum: 27.10.2026

Hersteller / Modell	MAXUS Deliver 9 2.0 Transporter RWD BASE		
Kennzeichen	HH-ME 530	**Fahrgestellnummer**	LSH14J7CXNA066605
Erstzulassung	12.09.2023	**Laufleistung (abgelesen)**	37.537 km
HSN/TSN	2184 / AAH 00003	**Kraftstoffart**	Diesel
Fahrzeugart	Transporter	**Antriebsart**	Heckantrieb
Schadstoffklasse	EUROVI	**Getriebe / Anzahl Gänge**	Manuell
Farbe	Weiß Uni	**Besichtigungszustand**	bedingt: Licht/Nässe/Schmutz
Leistung	109 kW	**Nächste HU**	09/2025
Hubraum	1.996 ccm	**Zylinder**	4
Wartungsheft / Nachweis	vorhanden / unvollständig	**Restlauf bis Service**	0 Tag(e)
Letzte Wartung		**Polsterart**	Stoff
Vorschaden	Keine Feststellbar	**Polsterfarbe**	Schwarz-Dunkelgrau
Nachlackierung	Keine Feststellbar	**zul. Gesamtgewicht**	3.500 kg
Dokumente	ZB I vorhanden (Kopie)	**Anzahl Halter**	1
Schlüssel soll/ist	2/2	**Anzahl Sitze / Türen**	3 / 4
Vertragsnummer	50148560	**Re-Import**	Nein

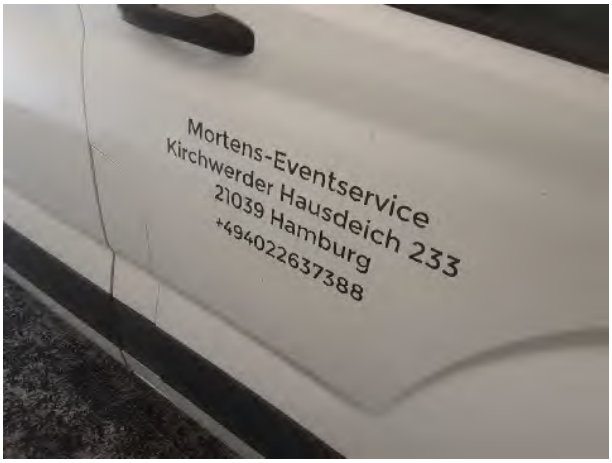
Beschädigung #1: Instrumententafel: Instrumententafel - beklebt/ beschriftet - entkleben/neutralisieren

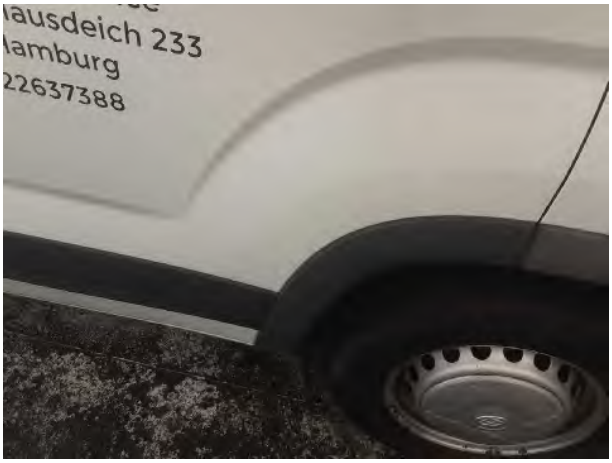
Beschädigung #7: Kotflügel rechts: Radlauf - verkratzt / verschürft - erneuern

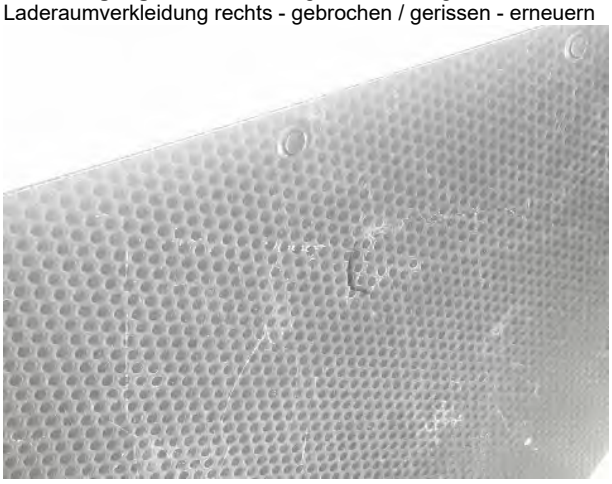
Beschädigung #15: Schiebetür rechts: Schiebetür (Verkleidung) - gebrochen / gerissen - erneuern

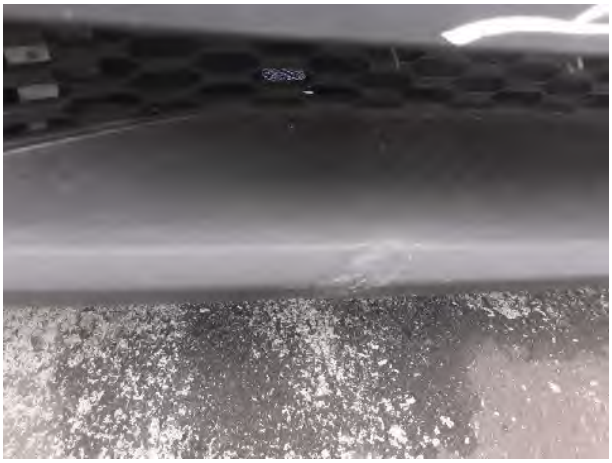
Beschädigung #27: Stossfänger hinten: Stossfänger hinten links - verkratzt / verschürft - erneuern

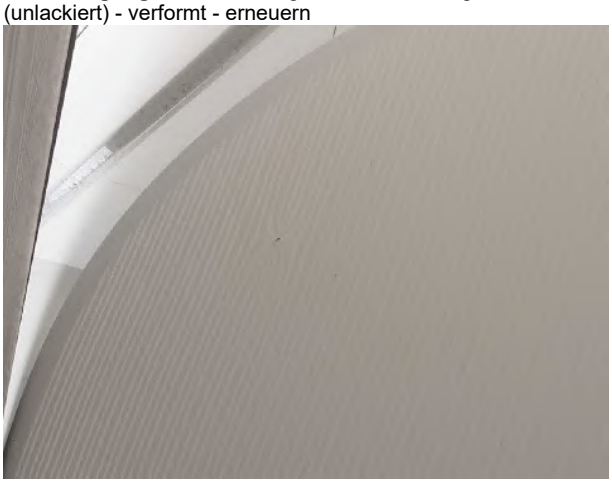
Beschädigung #28: Stossfänger vorn: Stossfänger vorn (unlackiert) - verformt - erneuern

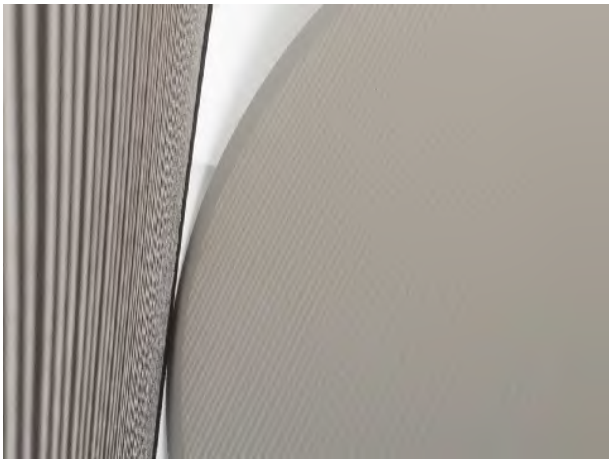
Beschädigung #30: Schiebetür rechts: Schiebetür - Delle / Lackschaden - instandsetzen und lackieren
