DEKRA Automotive Solutions

Zustandsbericht

Fahrgestell-Nr.	VXKFRHNS2 S1041359	Erstzulassung	12.09.2025	Außenfarbe	Karbon Schwarz
Hersteller	OPEL	Kennzeichen	M-ZL4827	Laufleistung	31 116 km
Modell	ASTRA L ST GS 1.2 TURBO S/S 96KW 6G	Fahrzeugzustand	Mit Schaden		
Vorschaden vorhanden	Unbekannt	Höhe Vorschaden netto	-	Vorschaden kommentar

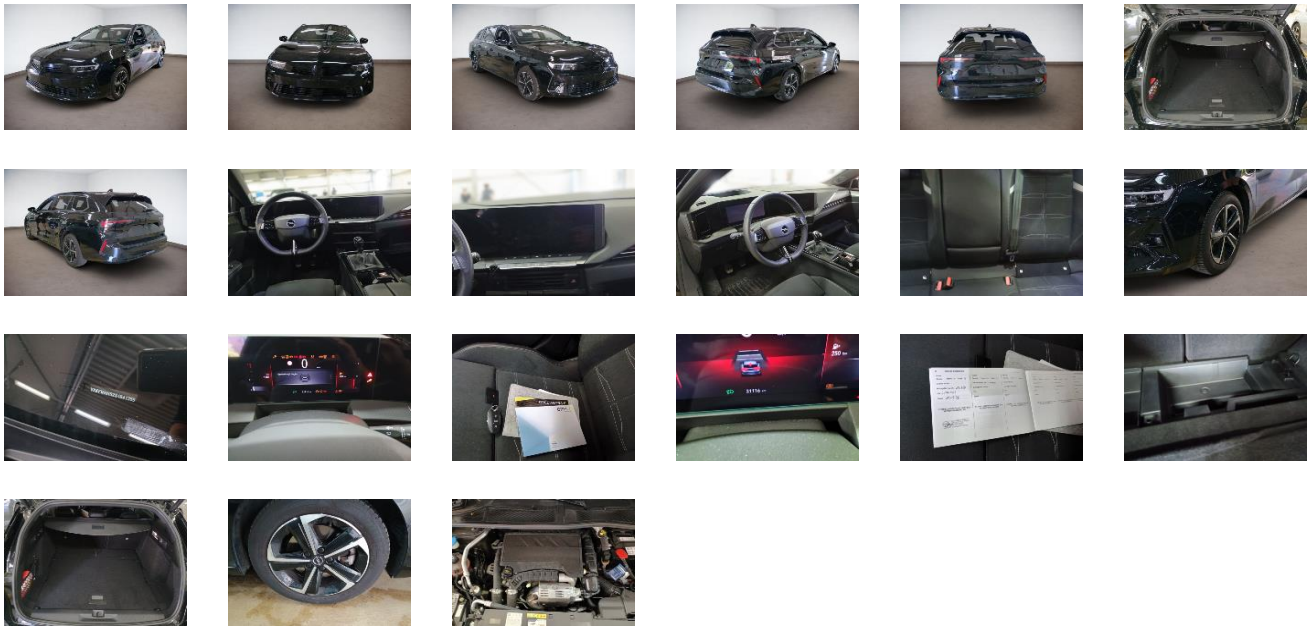
Bauteil	Nothilfekit Reserverad
Position	-
Beschreibung	Gebrauchsspur 2
Anmerkungen	-

Bauteil	Stoßfänger
Position	Vorne
Beschreibung	Gebrauchsspur 2
Anmerkungen	-

Bauteil	Motorhaube
Position	-
Beschreibung	Delle
Anmerkungen	-

Bauteil	Windschutzscheibe
Position	Vorne
Beschreibung	Gebrauchsspur 2
Anmerkungen	-

Bauteil	Tür
Position	Vorne links
Beschreibung	SR Kratzer
Anmerkungen	-

Bauteil	Seitenwand
Position	Hinten links
Beschreibung	SR Kratzer
Anmerkungen	-

Bauteil	Stoßfänger
Position	Hinten
Beschreibung	Kratzer
Anmerkungen	-

Bauteil	Tür
Position	Vorne rechts
Beschreibung	Kratzer
Anmerkungen	-

Bauteil	Felge glanzgedreht 16"
Position	Vorne rechts
Beschreibung	Ersetzen
Anmerkungen	-
