LVV Nr	394812
Hersteller	BMW
Model	4 series
Variante	DE - LimS4 430 i EU6d, xDrive OPF, 2022 - 2023 430 i
Listenpreis	52.495,80
VIN	WBA71AV040FN69504
Erstzulassungsdatum	1.10.2022
Kennzeichen	F WB6666

DEKRA-Nr: 0297 / 0100037424 / 2026 / B089082000453 vom 23.10.2026

Zustandsbericht / Minderwertgutachten

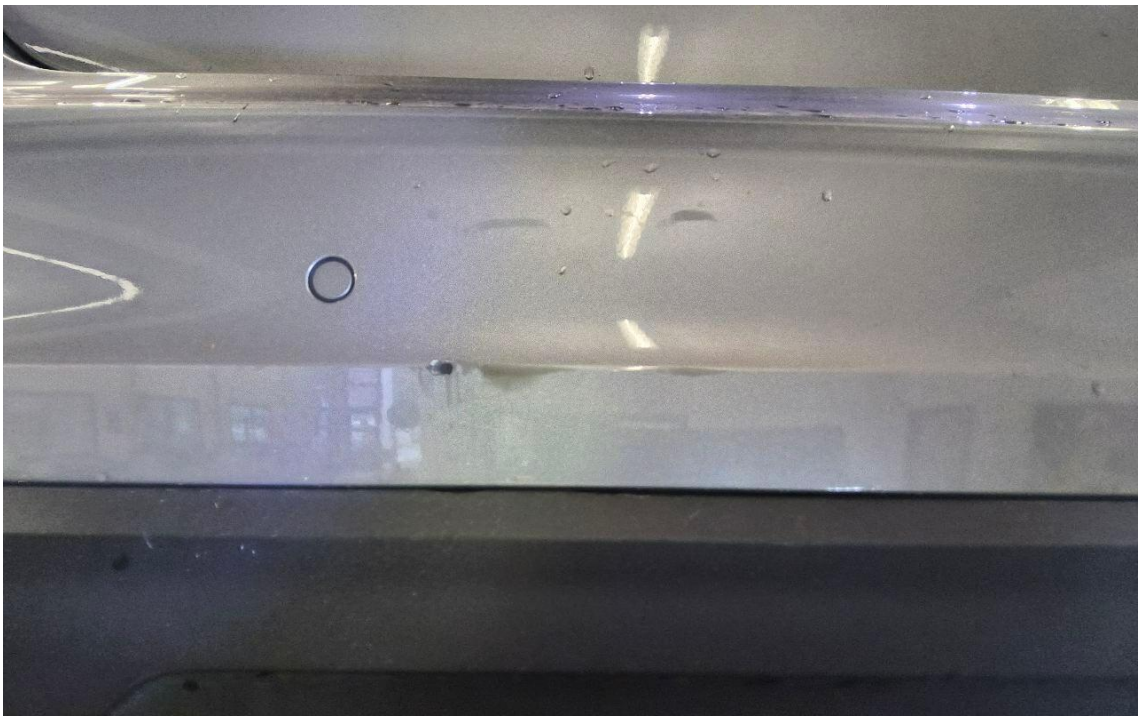
Bild 14 : Versicherungsschaden Stoßfänger hinten

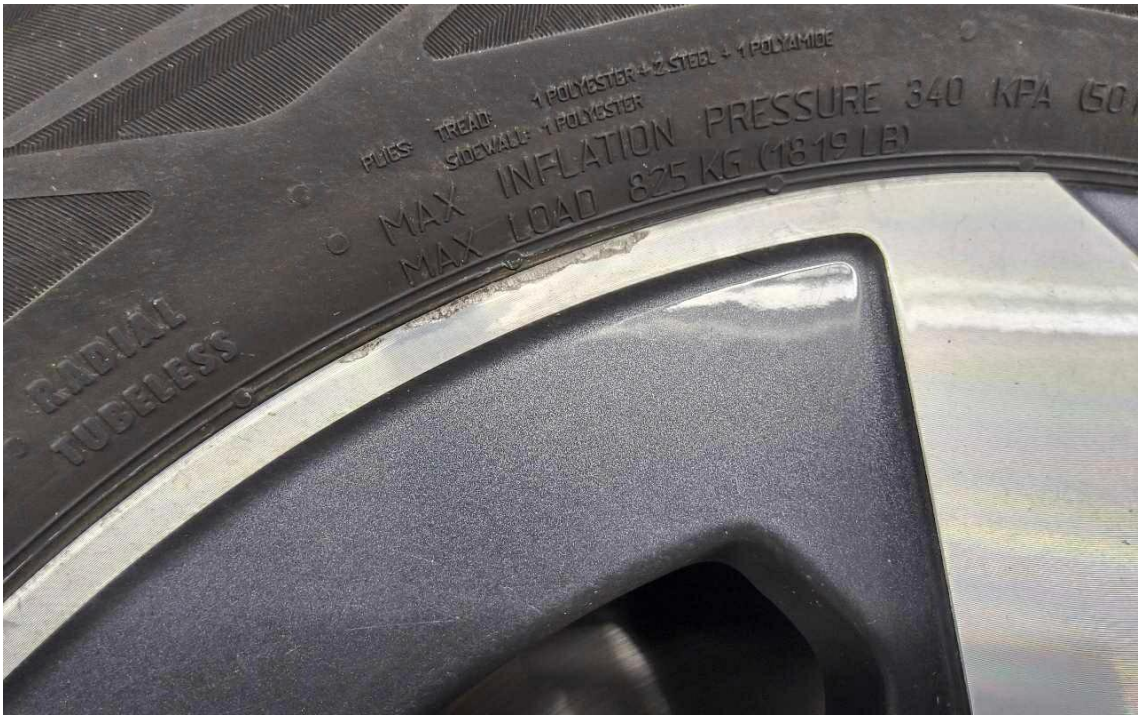
Bild 15 : Glanzgedrehte Felge HR verschrammt

Bild 16 : Versicherungsschaden Niere gebrochen

Bild 17 : Stoßfänger vorne verschrammt

1. Glanzgedrehte Felge HR
   verschrammt, erneuern (Bild 15)
2. Stoßfänger vorne verschrammt, smart
   repair (Bild 17)
