Zustandsbericht

Protokollnummer:	48407477
Auftrags-Nr / Referenz:	21531360
Besichtigungsdatum:	29.10.2026

Hersteller / Modell	Volvo XC60 B4 B Core		
Kennzeichen	BT-S 5512	**Fahrgestellnummer**	LYVUZK9V9RB779027
Erstzulassung	07.11.2023	**Laufleistung (abgelesen)**	48.689 km
HSN/TSN	9101 / BRT 00018	**Kraftstoffart**	Hybr.Benzin/E
Fahrzeugart	Geländewagen	**Antriebsart**	Frontantrieb
Schadstoffklasse	EURO6	**Getriebe / Anzahl Gänge**	Automatik
Farbe	Grau Metallic	**Besichtigungszustand**	ausreichend
Leistung	145 kW	**Nächste HU**	10/2028
Hubraum	1.969 ccm	**Zylinder**	4
Wartungsheft / Nachweis	vorhanden / vollständig	**Restlauf bis Service**	37 Tag(e)
Letzte Wartung	12/2025 bei 35.813 km	**Polsterart**	Stoff
Vorschaden	Keine Feststellbar	**Polsterfarbe**	Grau-Schwarz
Nachlackierung	Keine Feststellbar	**zul. Gesamtgewicht**	2.400 kg
Dokumente	ZB I vorhanden	**Anzahl Halter**	unbekannt
Schlüssel soll/ist	2/2	**Anzahl Sitze / Türen**	5 / 5
Vertragsnummer	10409435	**Re-Import**	Nein

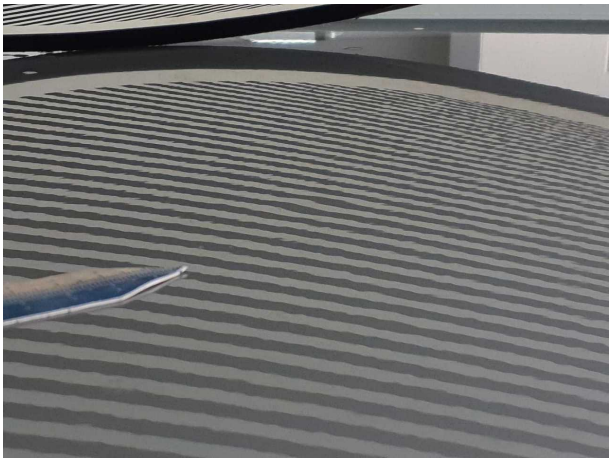
Beschädigung #1: Motorhaube: Dämmmatte - beschädigt - erneuern

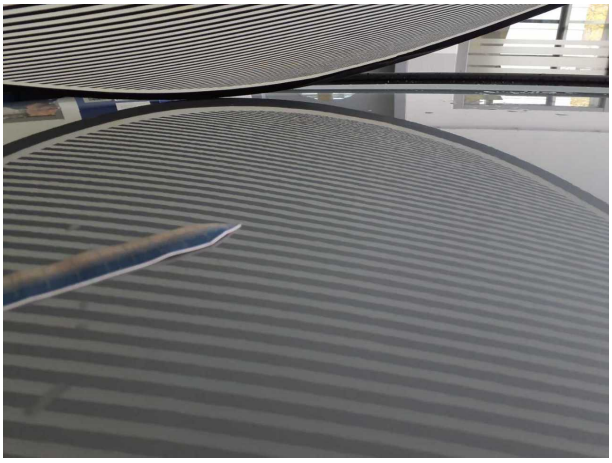
Beschädigung #2: Fahrzeugdach: Dach - Delle(n) - sanft instandsetzen

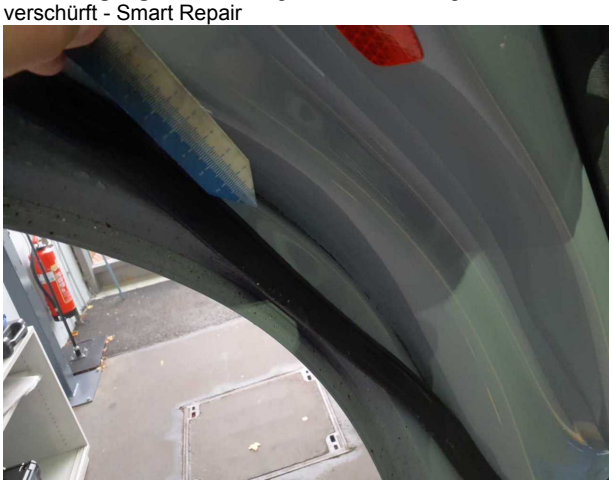
Beschädigung #3: Stossfänger vorn: Stossfänger vorn - verkratzt / verschürft - Smart Repair
