LVV Nr	5406675
Hersteller	Land Rover
Model	Range Rover Evoque
Variante	Autobiography P 250 MHEV
Listenpreis	68.478,15
VIN	SALZA2BX3PH227780
Erstzulassungsdatum	1.11.2023
Kennzeichen	LA QR750

DEKRA-Nr: 0221 / 0100048525 / 2026 / B088985000163 vom 29.09.2026

Zustandsbericht / Minderwertgutachten

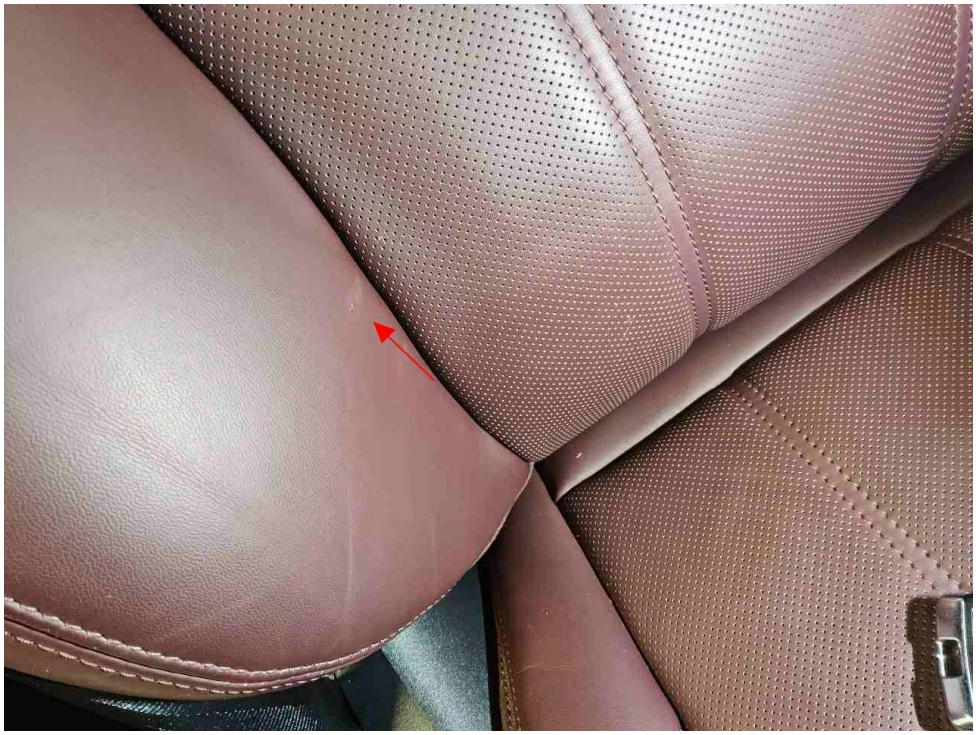
Bild 18 : Sitzbezug hinten Kratzer

Fahrersitzbezug leicht zerkratzt, (Bild 15)
Türverkleidung vorne links Kratzer, (Bild 16)
Diverse Kratzer im Fahrzeuginnenraum, (Bild 17)
Sitzbezug hinten Kratzer, (Bild 18)
Sitzbezug vorne rechts zerkratzt, (Bild 19)
Beifahrersitzbezug naht löst sich, laut vorgelegte Unterlagen Garantifall,
Außenspiegelkappe links zerkratzt, (Bild 21)
Diverse Steinschläge im Frontbereich, (Bild 22)
Zierleiste Stoßfänger vorne rechts zerkratzt, (Bild 23)
Diverse Flugrost an der Fahrzeugaußenseite, (Bild 24)
Felge glanzgedreht hinten links leicht zerkratzt, (Bild 25)

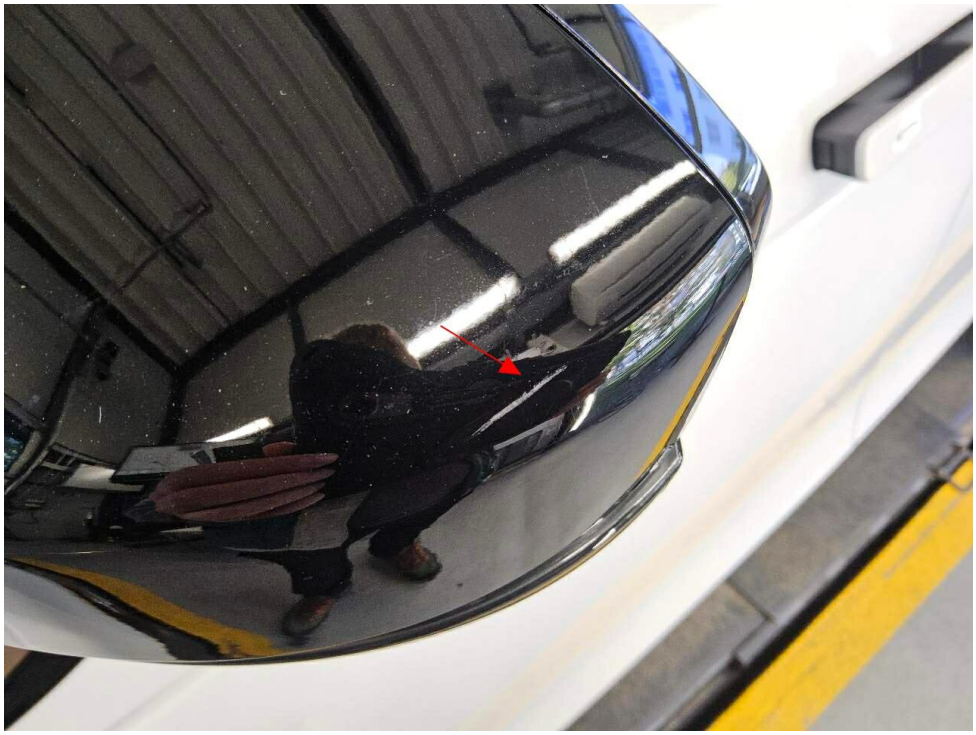
Bild 20 : Außenspiegelkappe rechts zerkratzt schleifen und polieren

1. Dachrollo gerissen, erneuern (Bild 13, 14)
2. Außenspiegelkappe rechts zerkratzt schleifen und polieren, prüfen und Befund festlegen, Schadenerweiterung möglich (Bild 20)
3. Tür vorne rechts eingedellt mit Lackschaden, instandsetzen (Bild 26, 27, 28)

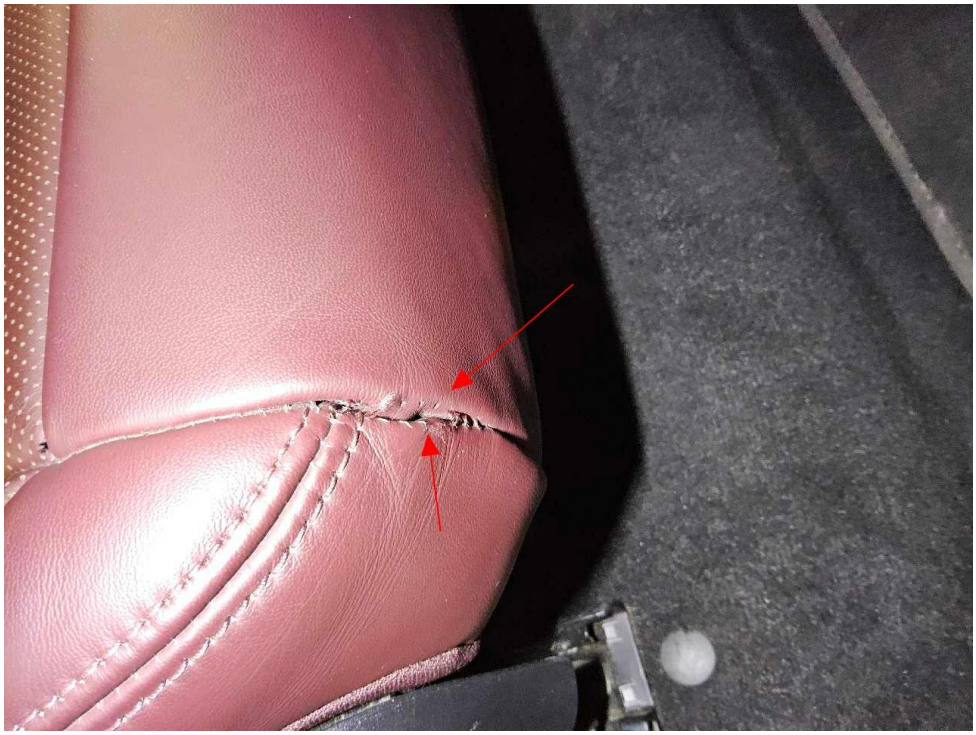
Bild 29 : Beifahrersitzbezug naht löst sich laut vorgelegte Unterlagen Garantifall
