G u t a c h t e n

0704R-R446

Betreff	: Rücknahme HH XJ 8164
Ihr Zeichen	: Fr. Kötter
Fahrzeughalter	: EMobG Service Germany GmbH Anckelmannsplatz 1, 20537 Hamburg
Amtliches Kennzeichen	: HH XJ 8164
Auftrag vom / durch	: 09.09.2026 / Fr. Kötter, telef
Besichtigungsdatum	: 09.09.2026
Besichtigungsort	: Porsche Approved & Service Zentrum Frankfurt West Otto Glöckler Sportwagen GmbH Wilhelm-Fay-Str. 27, 65936 Frankfurt am Main
Besichtigt durch	: Kfz.-Tecjhniker Joachim Riedel
Anwesend	: Fr. Kötter

Fahrzeugzustandsbewertung für Kennzeichen HH XJ 8164 FIN WP1ZZZ9Y0TDA01008

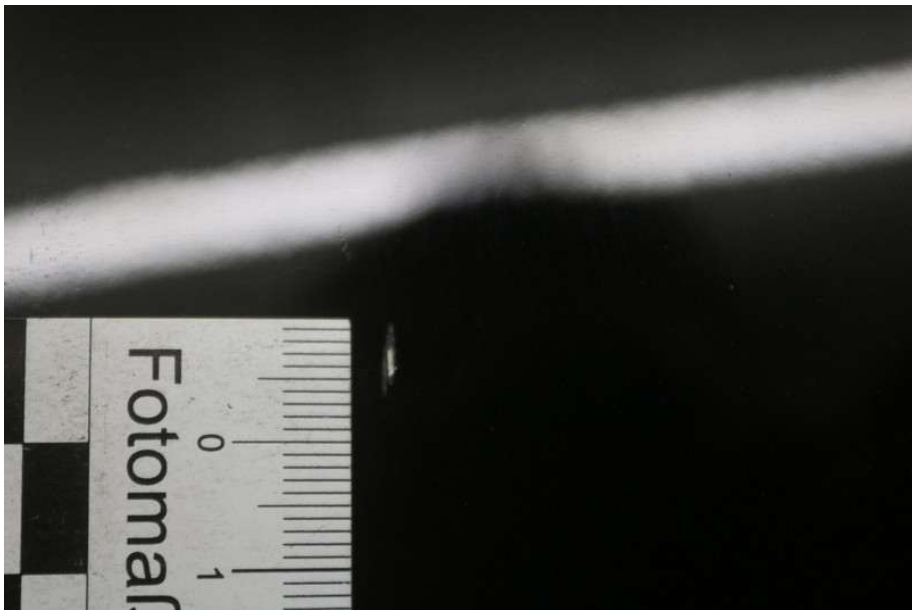
Bild 27 Motorhaube Steinschlag mit Lackbeschädigung

Lfd. Nr.	Bezeichnung - Reparaturart	Rep-Kosten ca. EUR (o.MwSt)	Minderwert ca. EUR (o.MwSt)
Lackierung			
1	Motorhaube Dellen mit Lackbeschädigungen - instand setzen und lackieren	530,00	530,00
2	Lackierung von Stoßfänger vorne Steinschläge und rechts seitlich Lackierung verschürft - Lackieren	1870,00	1870,00
3	Außenpiegel rechts Lackierung verschürft - lackieren	80,00	80,00
4	Lackierung von Tür vorne rechts Lackierung verkratzt - lackieren	1250,00	1250,00
5	Lackierung von Soßfänger hinten leicht verkratzt und Ladekante hinten links und rechts Lackierung beschädigt bis auf das Grundma - lackieren	200,00	200,00
6	Lackierung von Radlaufverkleidung vorne rechts verschürft - lackieren	125,00	125,00
7	Lackierung von Kotflügel vo. re. verschürft und seitlich rechts Steinschlag mit Lackbeschädigung bis auf das Grundmaterial mit - instand setzen und lackieren	410,00	410,00
Verglasung/Beleuchtung			
8	Blinkerglas rechts von Außenspiegel rechts verschürft - erneuern	70,00	70,00

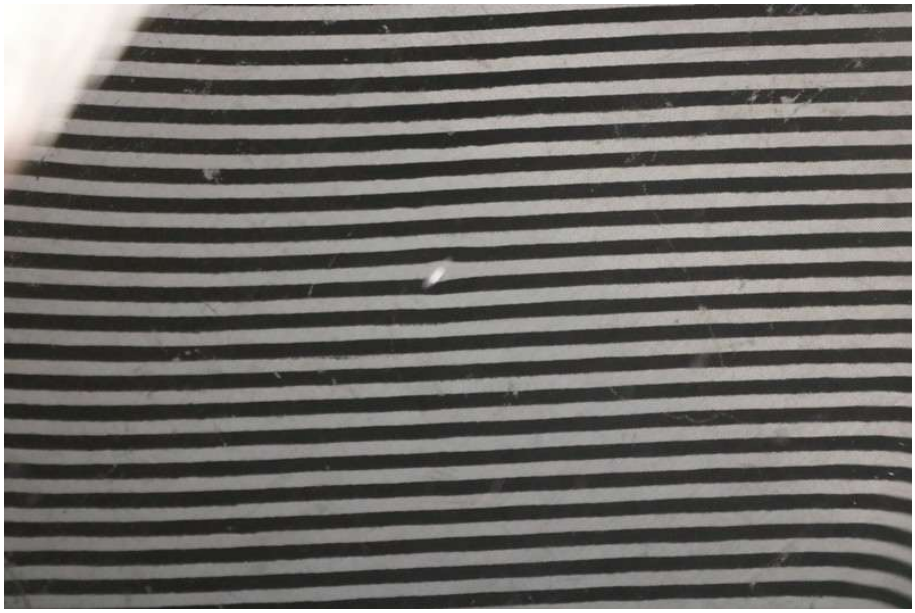
Bild 28 Motorhaube Delle

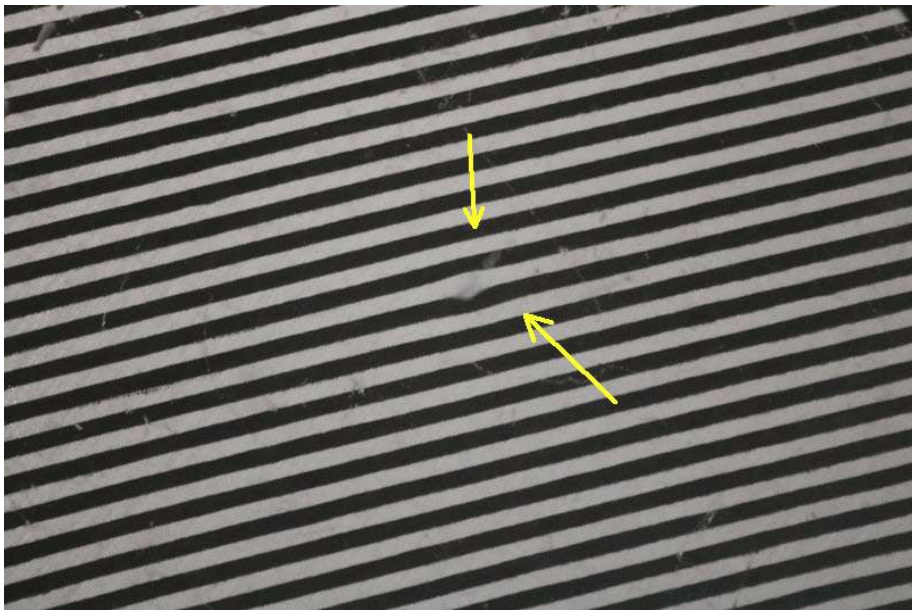
Bild 32 Motorhaube Delle

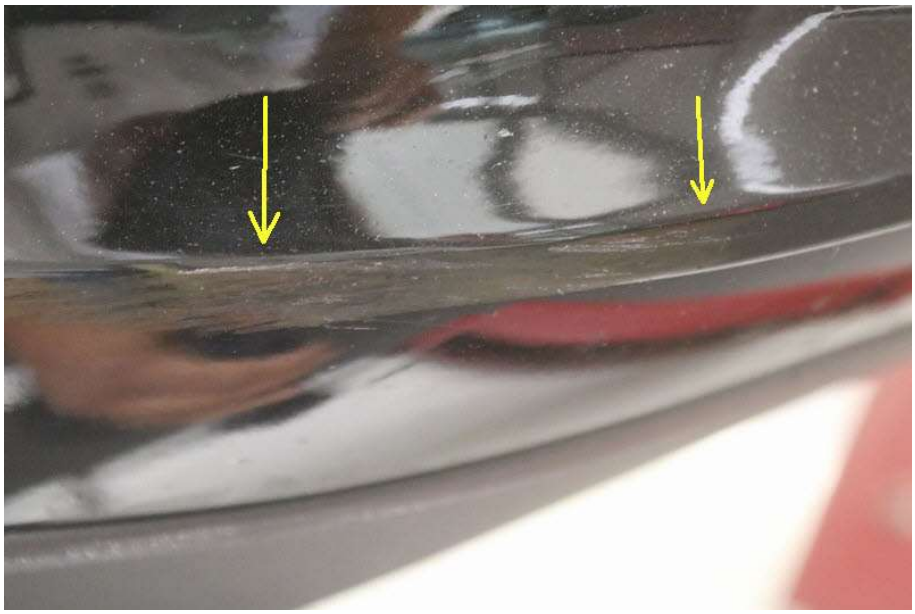
Bild 39 Stoßfänger vorne rechts verschürft

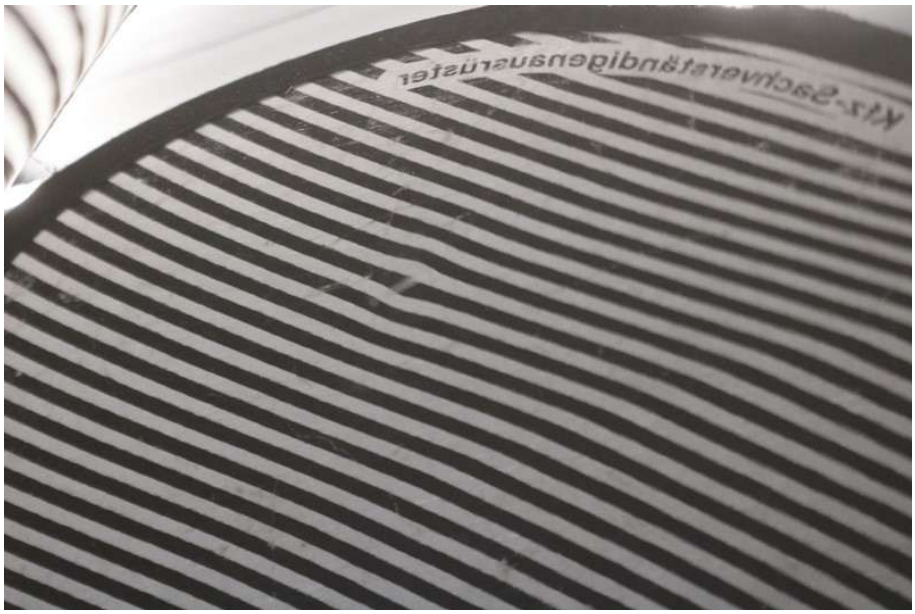
Bild 45 Kotflügel vo. re. Delle mit Lackbeschädigung

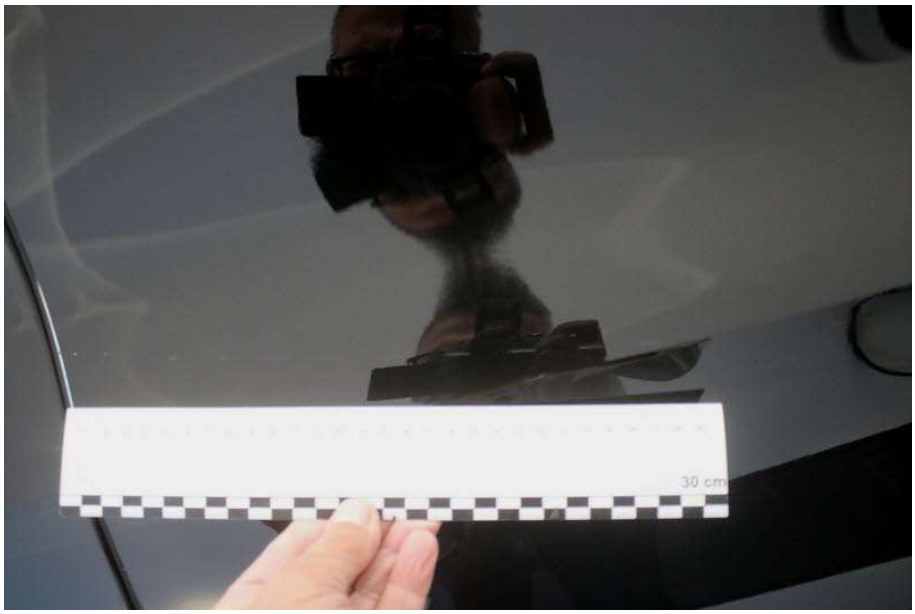
Bild 49 Tür vo. re. Lackbeschädigung bis auf das

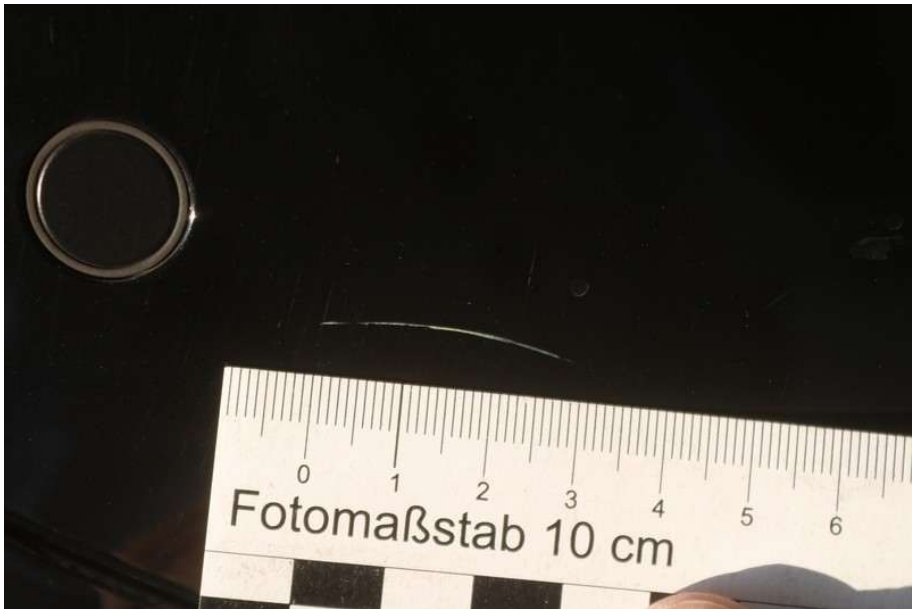
Bild 56 Stoßfänger hinten rechts Lackbeschädigung

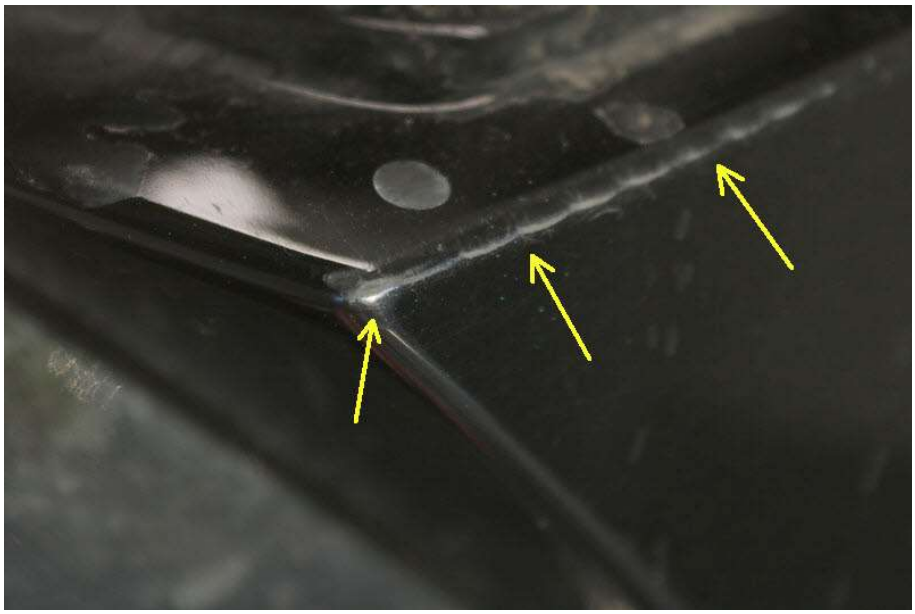
Bild 59 Stoßfänger hinten rechts Lackbeschädigung

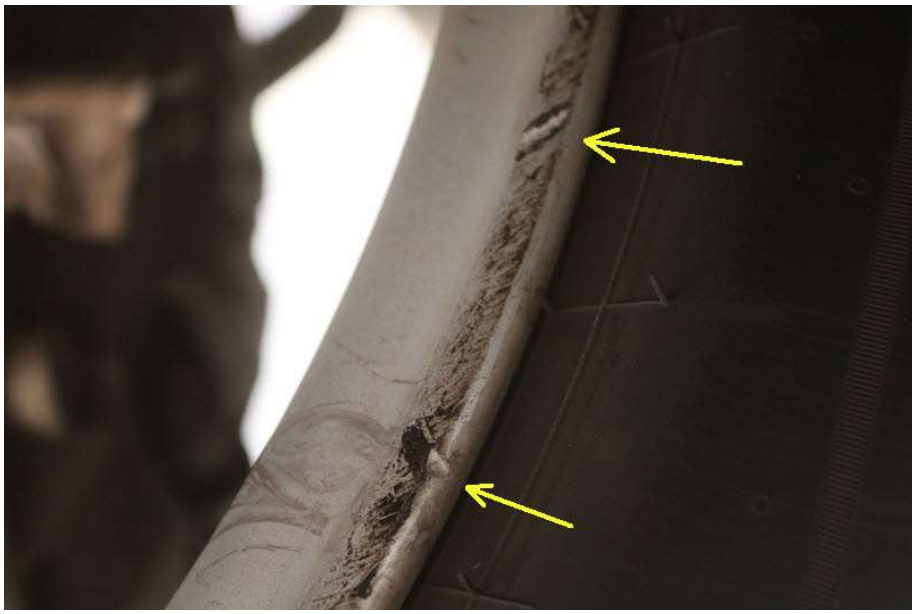
9	Frontscheibe Steinschlag mit Rissbildung bis in die Unterscheibe oben rechts - erneuern	2680,00	2680,00
Felgen/Bereifung			
10	Felgenhorn vorne links an der Innenseite verschrammt - instand setzen und lackieren	350,00	350,00
11	Felgenhorn hinten links an der Innenseite verschürft / verschrammt - instand setzen und lackieren	350,00	350,00
Sonstiges			
12	Wartung fällig in 1500 KM - kein Abzug	0,00	0,00
13	Oelservice fällig	480,00	480,00

Bild 65 Felgenhorn hinten links an der Innenseite

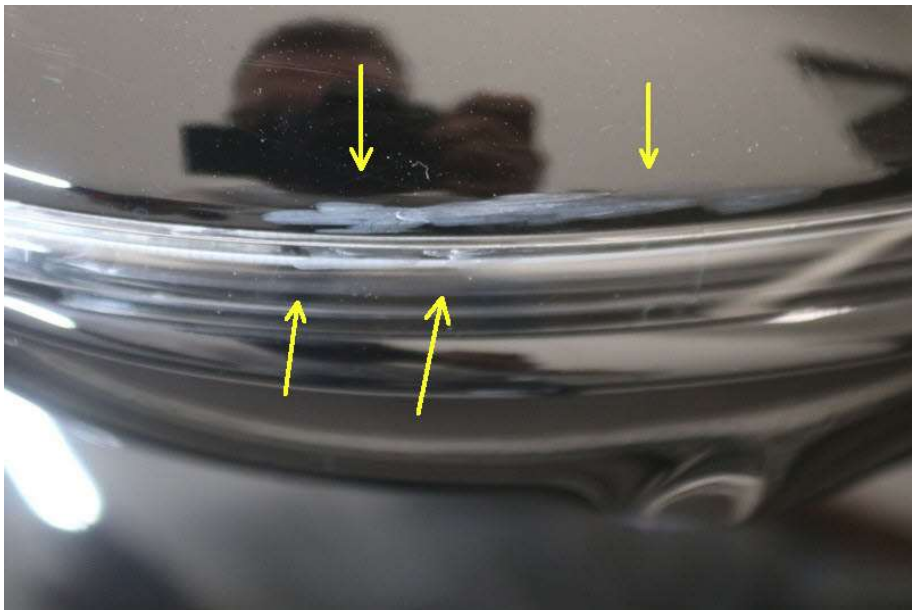
Bild 70 Außenspiegelgehäuse und Blinkerglas verschürft
