Zustandsbericht

Protokollnummer: 48103176
Auftrags-Nr / Referenz: 21375367
Besichtigungsdatum: 14.10.2026

Hersteller / Modell	Tesla Model Y Long Range Dual Motor AWD		
Kennzeichen	KO-SD 91E	**Vehicle Identification number**	XP7YGCEK8RB253302
Erstzulassung	25.10.2023	**Laufleistung (abgelesen)**	45.224 km
HSN/TSN	1480 / ABI 00004	**Kraftstoffart**	Elektro
Fahrzeugart	Geländewagen	**Antriebsart**	Allradantrieb
Schadstoffklasse	2017/1151	**Getriebe / Anzahl Gänge**	Direktantrieb
Farbe	Pearl White Multi-Coat	**Besichtigungszustand**	bedingt: Licht/Nässe/Schmutz
Leistung	190 kW	**Nächste HU**	10/2026
Wartungsheft / Nachweis	digitaler Nachweis / vollständig	**Restlauf bis Service**	
Letzte Wartung		**Polsterart**	Leder
Vorschaden	Keine Feststellbar	**Polsterfarbe**	Anthrazit-Schwarz
Nachlackierung	Keine Feststellbar	**zul. Gesamtgewicht**	2.518 kg
Dokumente	ZB I vorhanden	**Anzahl Halter**	unbekannt
Schlüssel soll/ist	2/2	**Anzahl Sitze / Türen**	5 / 5
Vertragsnummer	52101108	**Re-Import**	Nein

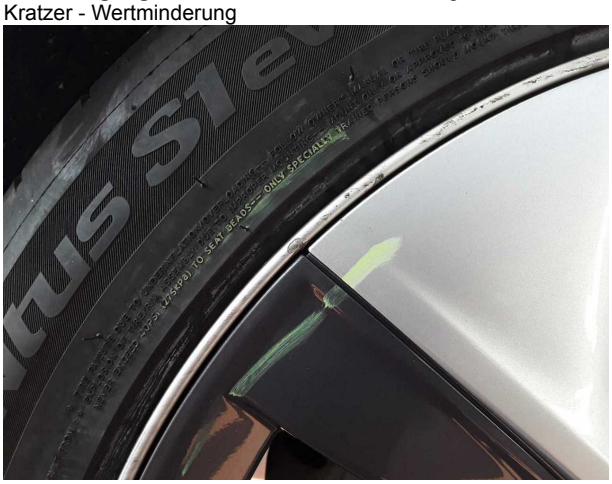
Beschädigung #1: Rad/Reifen: Leichtmetallfelge hinten links - Kratzer - Wertminderung

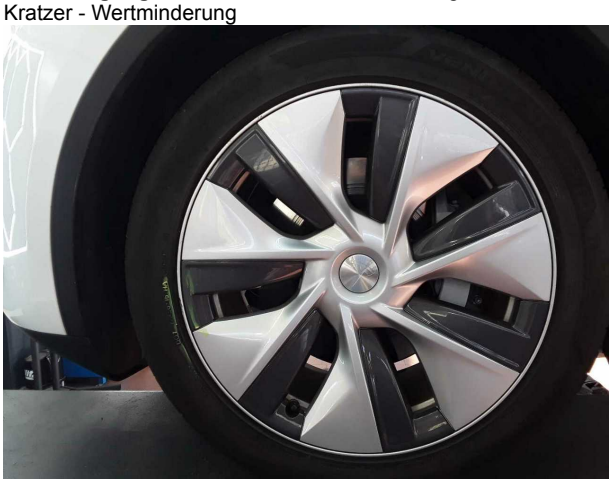
Beschädigung #2: Rad/Reifen: Leichtmetallfelge hinten rechts - Kratzer - Wertminderung
