LVV Nr	377788
Hersteller	Mercedes-Benz
Model	A-Class
Variante	DE - LimS5 AMG A 35 EU6d, 4Matic Advanced Plus, 2021 - 2022 A 35 AMG
Listenpreis	53.120,00
VIN	W1K3F5BB6PJ385260
Erstzulassungsdatum	1.11.2022
Kennzeichen	HH MB1176

DEKRA-Nr: 0578 / 0100055146 / 2026 / B086252000618 vom 01.10.2026

Zustandsbericht / Minderwertgutachten

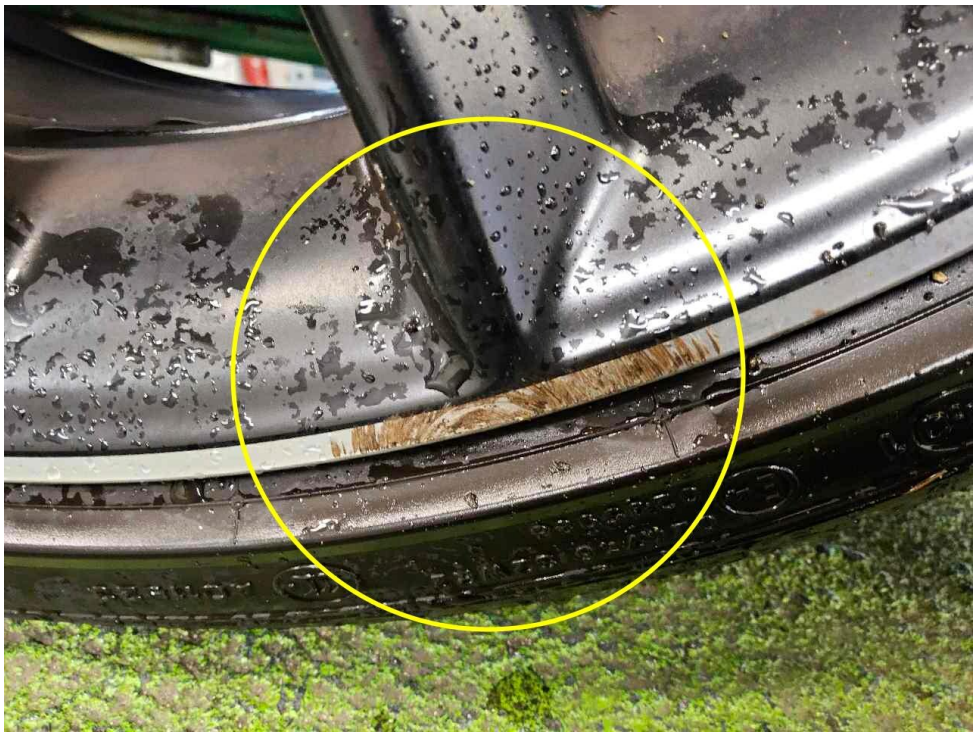
Bild 19 : Sommeralufelge vorne rechts verschrammt

Bild 20 : Sommeralufelge vorne rechts verschrammt

Bild 21 : Sommeralufelge vorne rechts verschrammt

1. Hundehaare im Kofferraum, reinigen (Bild 14)
2. Winteralufelge hinten links zerkratzt, erneuern (Bild 15)
3. Sommeralufelge hinten links verschrammt, erneuern (Bild 16)
4. Sommeralufelge hinten rechts zerkratzt, erneuern (Bild 17)
5. Sommeralufelge vorne rechts verschrammt, erneuern (Bild 19, 20, 21)
6. Sommeralufelge vorne links verschrammt, erneuern (Bild 22, 23, 24)
