DEKRA-Nr: 0578 / 033924 / 2026 / B080446001241 vom 13.05.2026

Zustandsbericht / Minderwertgutachten

Kennzeichen **GE S114** **FIN** **SALWA2BWXNA230935**

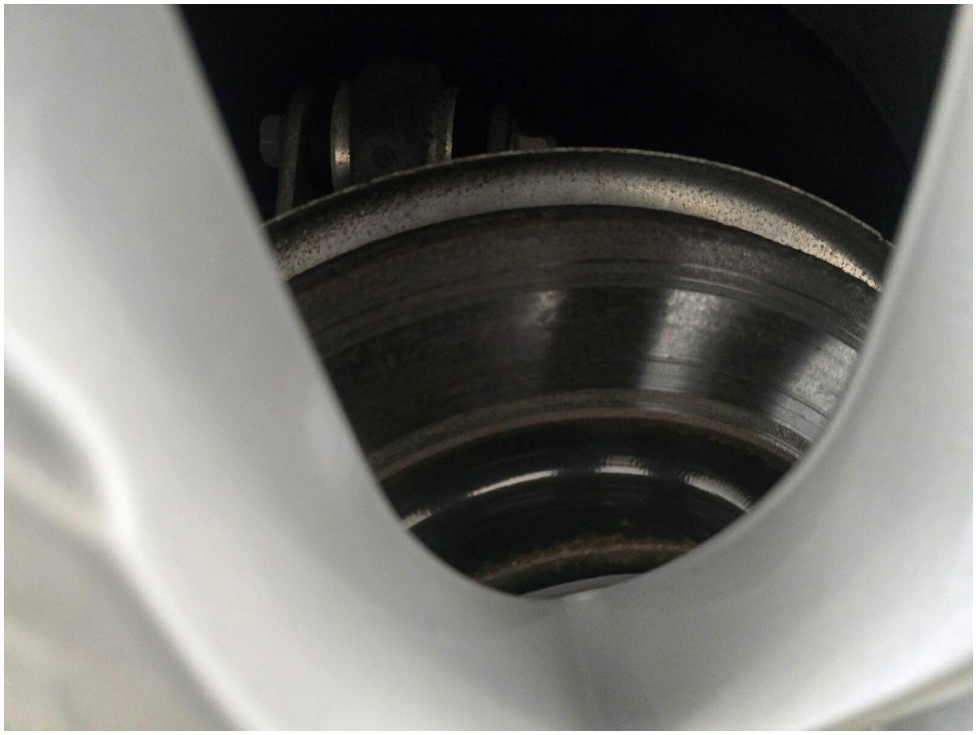
Bild 6 : Bremsscheiben 1. Achse, schlechtes Tragbild links

Bild 7 : Bremsscheiben 1. Achse, schlechtes Tragbild rechts

Bild 8 : Bremsscheiben 2. Achse, schlechtes Tragbild links

Bild 9 : Bremsscheiben 2. Achse, schlechtes Tragbild rechts

Bezeichnung des Schadens / Rep.-Weg	Rep.Kost netto	Rep.Kost brutto	Anrechn.	Minderwert in EUR netto	Minderwert in EUR brutto
1. Bremsscheiben 1. Achse, schlechtes Tragbild, erneuern (Bild 6, 7)	798,32	950	50	-399,16	-475
2. Bremsscheiben 2. Achse, schlechtes Tragbild, erneuern (Bild 8, 9)	479,83	571	50	-240,34	-286
Gesamt	**1.278,15**	**1.521**		**-639,50**	**-761**
