Fahrzeugbeschreibung

Fahrzeug:	**SKODA Karoq 2.0l TDI 85kW DSG STYLE Sports Utility Vehicle5-türig 1968 ccm 115 PS / 85 KW Diesel 7-Gang Automatik**

Zustandsbericht / Minderwertgutachten

Kennzeichen **M TP1675** **FIN** **TMBJF7NU7PC216489**

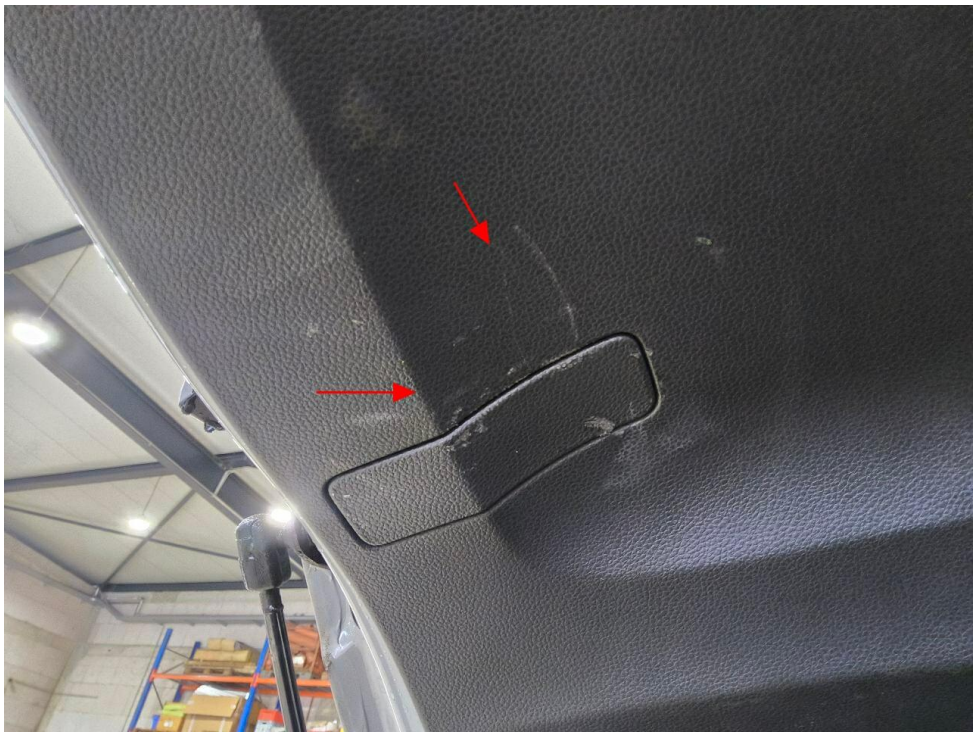
Bild 12 : Heckklappenverkleidung zerkratzt

Kratzer, smart repair (Bild 10)	126,05	150	100	-126,05	-150
4. Stoßfänger Zierleiste hinten rechts Kratzer, smart repair (Bild 11)	126,05	150	100	-126,05	-150
5. Heckklappenverkleidung zerkratzt, smart repair (Bild 12)	168,07	200	100	-168,07	-200
Gesamt	**756,30**	**900**		**-756,30**	**-900**
