Fahrzeugzustandsbericht - Verkauf

AUDI Q5 Sportback

AUDI Q5 55 TFSIe Sportback quattro S tronic S line

Inspektion - ID	**11730784**	Besichtigt am	**05.11.2026 12:18:53**

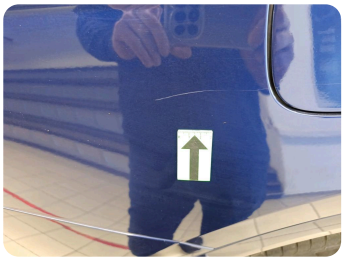
3 | Stoßfänger hinten

Schadensart	Kratzer
Schweregrad	>15 cm - 20 cm
Reparaturmethode	Lackieren
Ursache	Bei Inspektion festgestellt

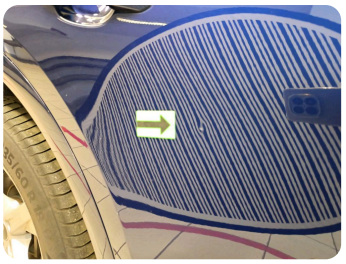
4 | Seitenwand hinten rechts

Schadensart	Kratzer
Schweregrad	>20 cm - 25 cm
Reparaturmethode	Lackieren
Ursache	Bei Inspektion festgestellt

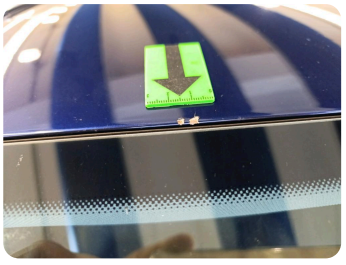
5 | Tür hinten rechts

Schadensart	Delle(n) und Kratzer
Schweregrad	>1 cm - 2 cm
Reparaturmethode	Instandsetzen + lackieren
Ursache	Bei Inspektion festgestellt
