Fahrzeugzustandsbericht - Verkauf

SKODA Superb Combi 2.0 TDI DSG Ambition

Inspektion - ID	**11281828**	Besichtigt am	**10.09.2026 09:45:37**

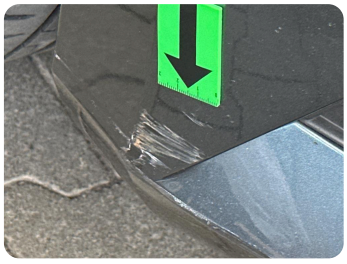
1 | Wartung

Schadensart	Fehlt
Schweregrad	Ersetzen
Reparaturmethode	Ausführen
Ursache	Bei Inspektion festgestellt

2 | Stoßfänger vorne

Schadensart	Kratzer
Schweregrad	>8 cm - 10 cm
Reparaturmethode	Lackieren
Ursache	Bei Inspektion festgestellt

3 | Tür vorne links

Schadensart	Kratzer
Schweregrad	>30 cm
Reparaturmethode	Lackieren
Ursache	Bei Inspektion festgestellt

4 | Stoßfänger hinten

Schadensart	Fehlstellung
Schweregrad	>0,5 cm - 1 cm
Reparaturmethode	Reparieren
Ursache	Bei Inspektion festgestellt

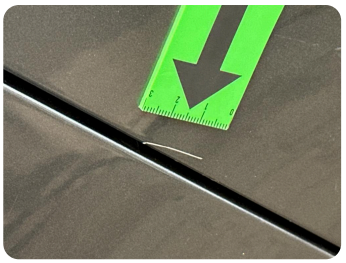
5 | Tür hinten rechts

Schadensart	**Kratzer**
Schweregrad	**>2 cm - 3 cm**
Reparaturmethode	**Lackieren**
Ursache	**Bei Inspektion festgestellt**

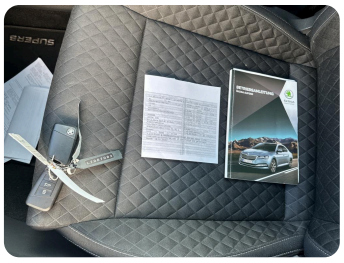
Das Fahrzeug weist dem Alter, der Laufleistung und dem Einsatzzweck entsprechende Gebrauchsspuren auf.
