Zustandsbericht

Protokollnummer:	48126574
Auftrags-Nr / Referenz:	23735910
Besichtigungsdatum:	13.10.2026

Hersteller / Modell	Volvo XC60 T8 AWD Plug-in Hybrid Plus Black Edition		
Kennzeichen	K-PI 1032	**Vehicle Identification number**	LYVUZH5V9SB051836
Erstzulassung	17.10.2024	**Laufleistung (abgelesen)**	56.873 km
HSN/TSN	9101 / BUP 00012	**Kraftstoffart**	Hybr.B/E ext.aufl
Fahrzeugart	Geländewagen	**Antriebsart**	Allradantrieb
Schadstoffklasse	EURO6	**Getriebe / Anzahl Gänge**	Automatik
Farbe	Schwarz Metallic	**Besichtigungszustand**	ausreichend
Leistung	228 kW	**Nächste HU**	10/2027
Hubraum	1.969 ccm	**Zylinder**	4
Wartungsheft / Nachweis	vorhanden / unvollständig	**Restlauf bis Service**	-26.873 km
Letzte Wartung		**Polsterart**	Teilleder
Vorschaden	Keine Feststellbar	**Polsterfarbe**	Anthrazit
Nachlackierung	Keine Feststellbar	**zul. Gesamtgewicht**	2.660 kg
Dokumente	ZB I vorhanden	**Anzahl Halter**	unbekannt
Schlüssel soll/ist	2/2	**Anzahl Sitze / Türen**	5 / 5
Vertragsnummer	10411109	**Re-Import**

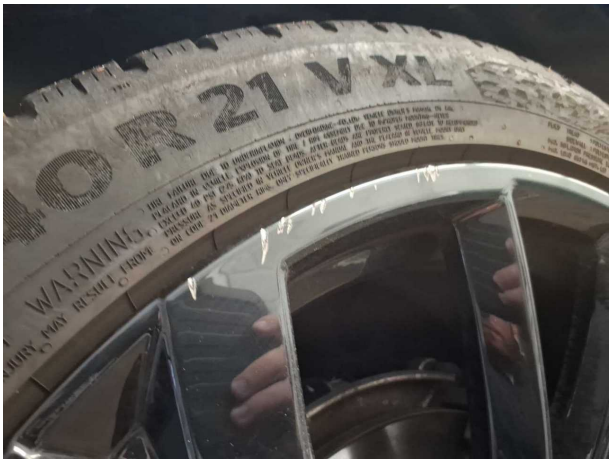
Beschädigung #3: Rad/Reifen: Leichtmetallfelge hinten rechts - verkratzt / verschürft - erneuern

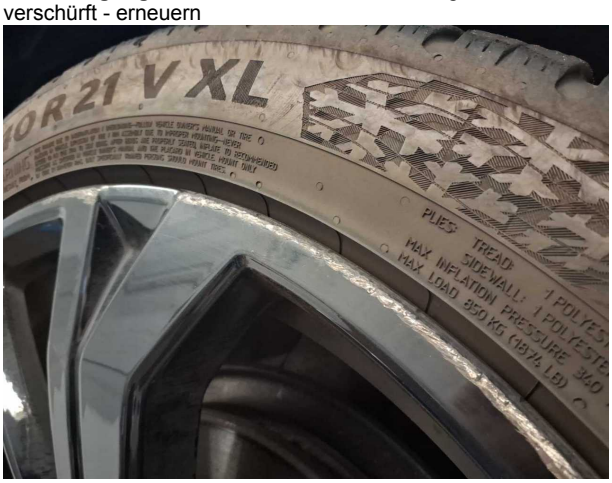
Beschädigung #4: Rad/Reifen: Leichtmetallfelge vorn links - verkratz… verschürft - erneuern
