DEKRA-Nr: 0224 / 0100065724 / 2026 / B087666000531 vom 21.10.2026

Bewertungsgutachten

Kennzeichen	**CHA Q45E**	**FIN**	**KMHKM81BFPU125201**

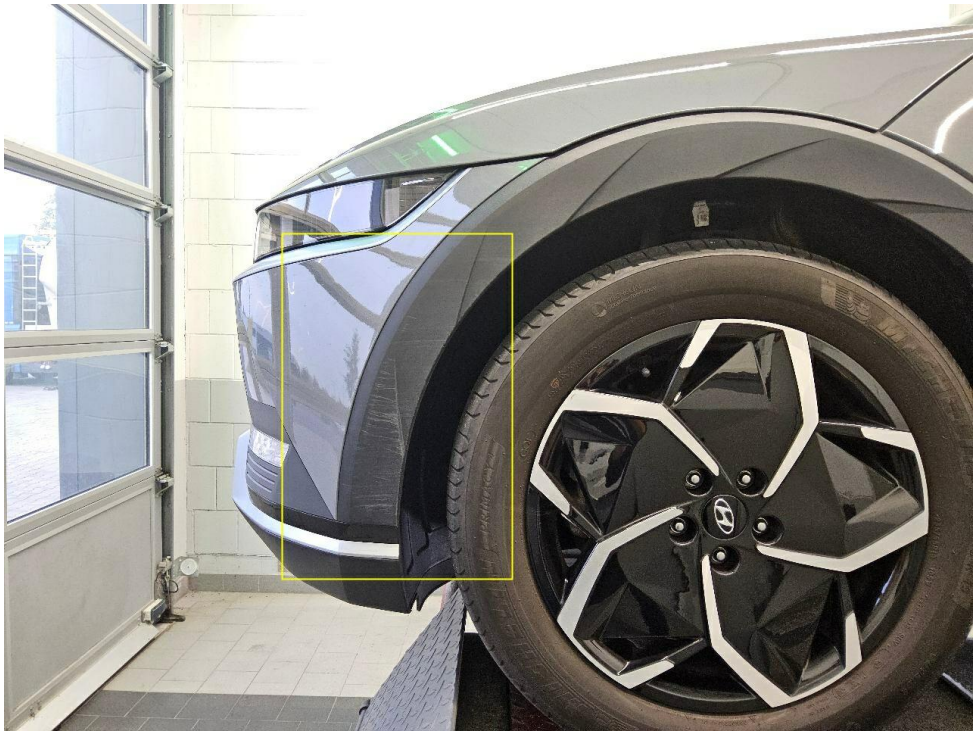
Bezeichnung des Schadens / Rep.-Weg	Rep.Kost brutto	Anrechn.	Minderwert brutto	
1. Kotflügel vorne links, Radlaufblende verschrammt, erneuern (Bild 7, 8)	330	anteilig	-140	
2. Stoßfänger vorne, verschrammt im Kantenbereich, lackieren mit Lackaufbau (Bild 16, 17)	687	anteilig	-290	
3. Stoßfänger vorne, Spoiler verschrammt, erneuern (Bild 16, 18, 19)	1.384	anteilig	-585	
Rep.Kosten insgesamt / Minderwert	**2.401**			**-1.015 EUR**

Bild 7 : Kotflügel vorne links, Radlaufblende verschrammt

Kotflügel vorne links, Radlaufblende verschrammt, erneuern (Bild 7, 8); Stoßfänger vorne, verschrammt im Kantenbereich, lackieren mit Lackaufbau (Bild 16, 17); Stoßfänger vorne, Spoiler verschrammt, erneuern (Bild 16, 18, 19);

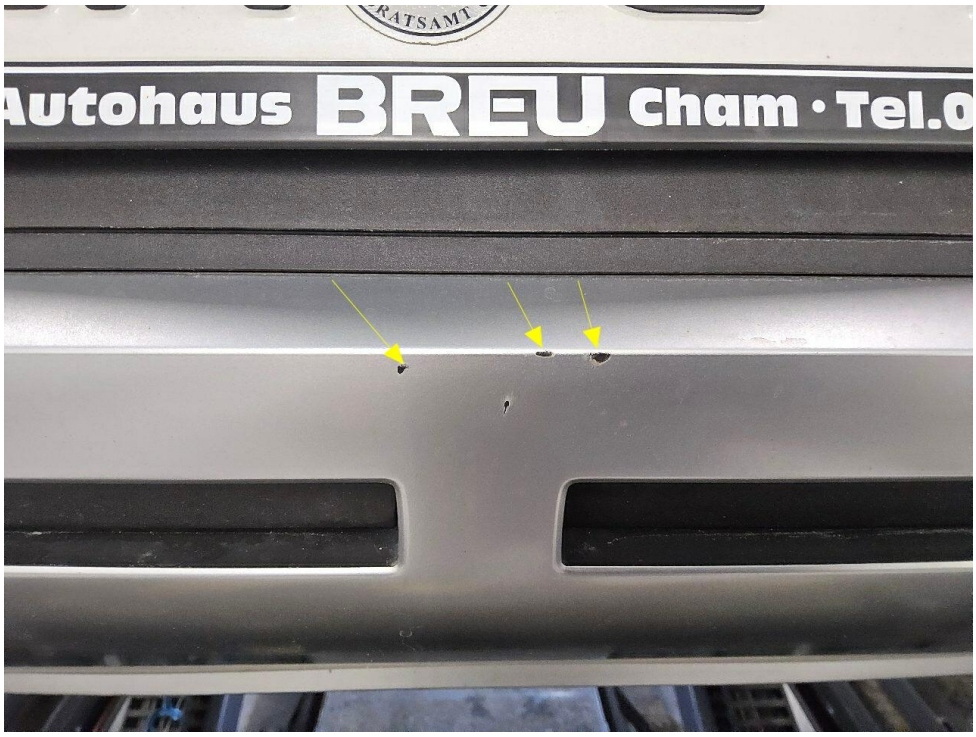
Kotflügel vorne rechts, Radlaufblende zerkratzt, (Bild 14, 15); Stoßfänger hinten, Spoiler verschrammt, (Bild 11, 12); Tür hinten links, Zierblende unten zerkratzt, (Bild 9, 10); Tankklappe sporadisch ohne Funktion / öffnet nicht, siehe Hinweis unter "Besonderes", (Bild 13).

Kotflügel vorne rechts, Radlaufblende zerkratzt, (Bild 14, 15)
Stoßfänger hinten, Spoiler verschrammt, (Bild 11, 12)
Tür hinten links, Zierblende unten zerkratzt, (Bild 9, 10)
Tankklappe sporadisch ohne Funktion / öffnet nicht, siehe Hinweis unter "Besonderes", (Bild 13)

Bild 11 : Stoßfänger hinten, Spoiler verschrammt

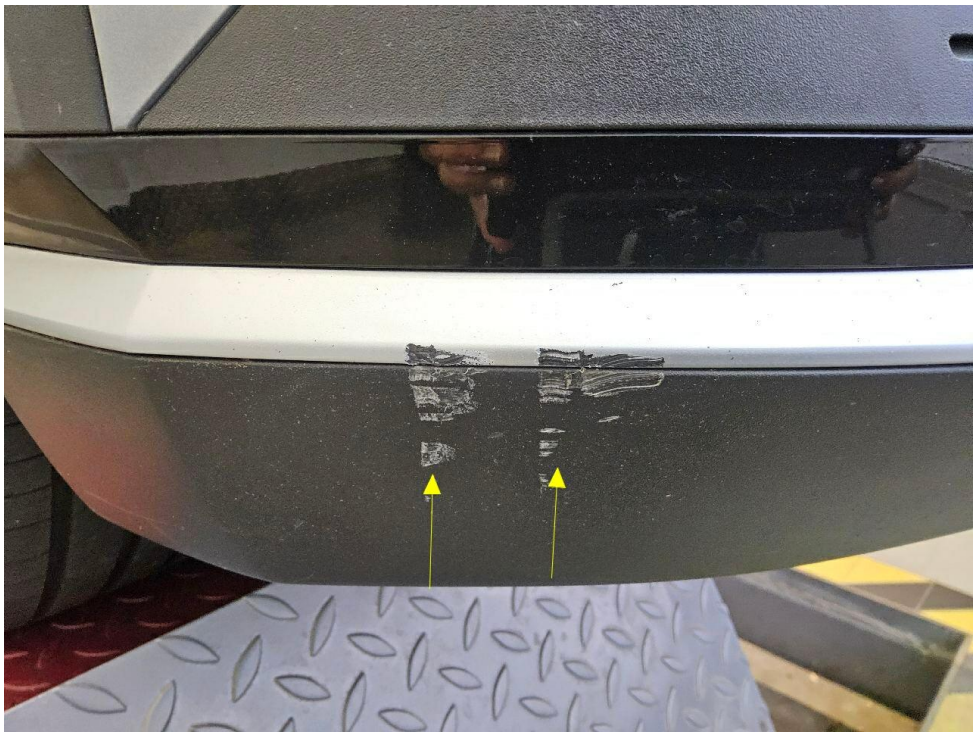
Bild 18 : Stoßfänger vorne, Spoiler verschrammt
