Zustandsbericht

Protokollnummer: 47687247
Auftrags-Nr / Referenz: 20653584
Besichtigungsdatum: 18.09.2026

Hersteller / Modell	Tesla Model Y Long Range Dual Motor		
Kennzeichen	NEA-MY 84E	**Vehicle Identification number**	XP7YGCEK5PB153073
Erstzulassung	29.06.2023	**Laufleistung (abgelesen)**	64.877 km
HSN/TSN	1480 / ABI 00003	**Kraftstoffart**	Elektro
Fahrzeugart	Geländewagen	**Antriebsart**	Allradantrieb
Schadstoffklasse	2017/1151	**Getriebe / Anzahl Gänge**	Direktantrieb
Farbe	Quicksilver	**Besichtigungszustand**	bedingt: Licht/Nässe/Schmutz
Leistung	190 kW	**Nächste HU**	09/2028
Wartungsheft / Nachweis	digitaler Nachweis / unvollstä…	**Restlauf bis Service**	
Letzte Wartung		**Polsterart**	Leder
Vorschaden	Keine Feststellbar	**Polsterfarbe**	Schwarz
Nachlackierung	Keine Feststellbar	**zul. Gesamtgewicht**	2.518 kg
Dokumente	ZB I vorhanden	**Anzahl Halter**	unbekannt
Schlüssel soll/ist	2/2	**Anzahl Sitze / Türen**	5 / 5
Vertragsnummer	52095833	**Re-Import**	Nein

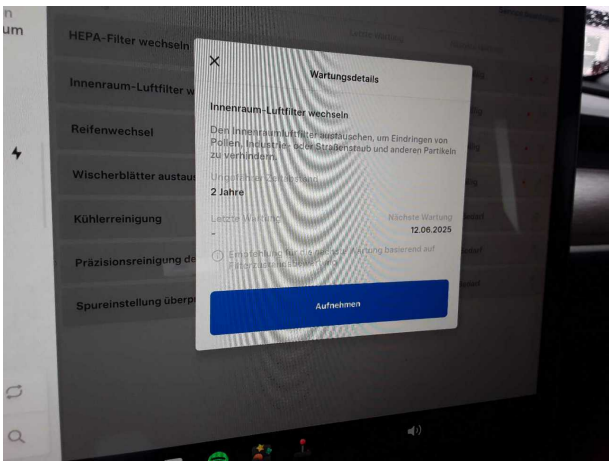
Nr.	Bauteilgruppe	Beschreibung
1	Sonstiges	Inspektion/Wartung - fällig - durchführen

Beschädigung #1: Sonstiges: Inspektion/Wartung - fällig - durchführen
