Informe de tasación

RENAULT KANGOO FURGON

L1 1.5 BLUE DCI 70KW (95CV)

VIN	VF1RFK00X71340146
Primera matriculación	25/8/2023
Kilometraje del vehículo	115.242 km

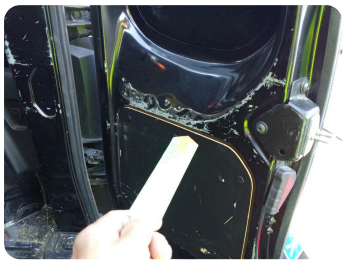
7 | Guarnic Tapa Tras

Tipo de daño	Roto
Modo de reparación	Reemplazar
