NEW HS 1.5T DCT LUX

TELAIO: LSJW94U98RG040507

Dettagli della dichiarazione

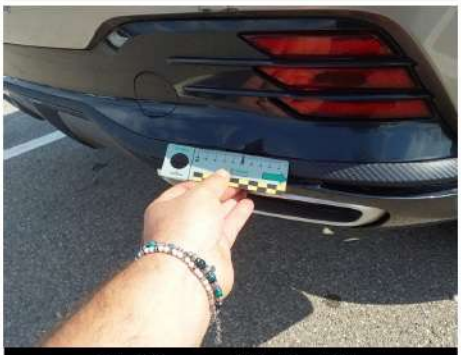
005	Paraurti / Posteriore	Ammaccato vernice incisa	Riparazione

Paraurti / Posteriore / Ammaccato vernice incisa
